MEMORIA VALORADA

SANEAMIENTO Y REPARACIÓN DE 5 TORRES DE ILUMINACIÓN DE LA PLAZA DEL PILAR

DIRECCIÓN DE ARQUITECTURA

junio / 2022

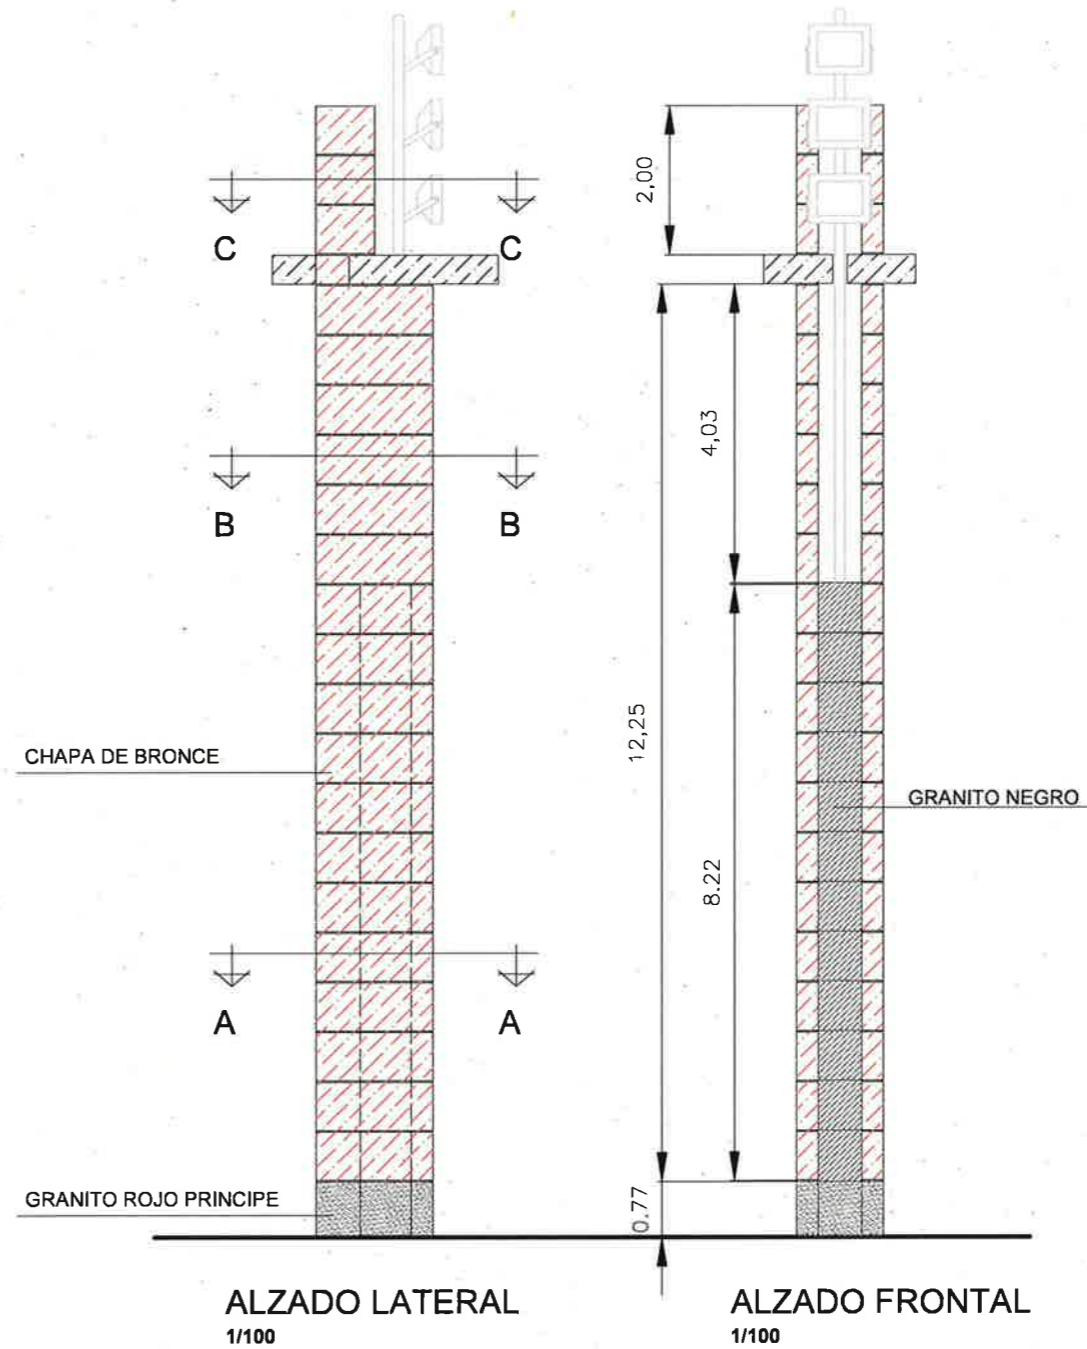
ALZADO LATERAL
1/100

ALZADO FRONTAL
1/100

Las torres se componen de una estructura portante mediante perfiles metálicos de acero laminado, que forman un entramado sobre el que se encuentra el revestimiento de planchas de bronce, excepto en la parte inferior en la que se conforma un zócalo de piezas de granito rojo príncipe. En su interior, en una altura aproximada de 60cm, se vertió hormigón en masa, que se completó, hasta una altura de 2 metros, con argamasa con arlita.

La superficie de bronce de cada torre de iluminación es de 92,70m² aproximadamente. Se adjuntan planos.
