EDIFICIO: AZOQUE, nº 60

GRADO DE PROTECCIÓN:
INTERÉS AMBIENTAL

INFORME HISTÓRICO - ARTÍSTICO

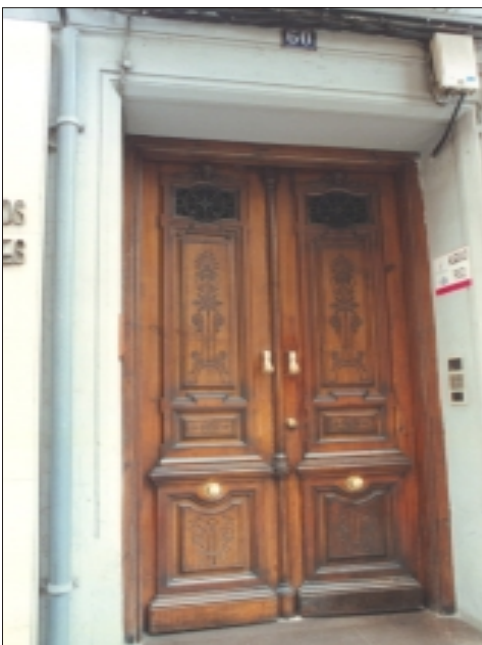
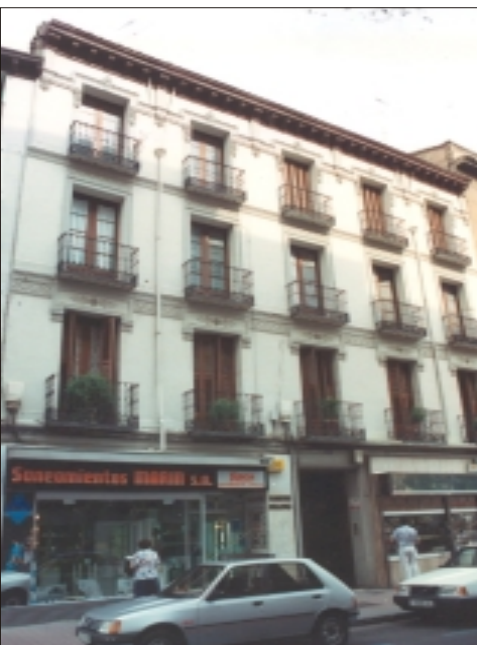
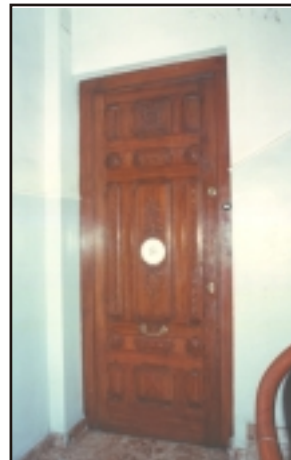
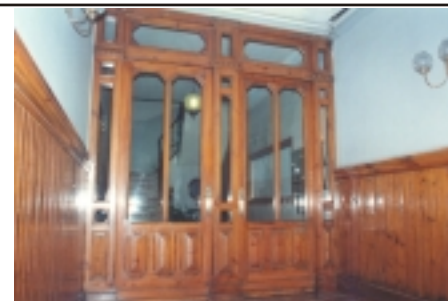
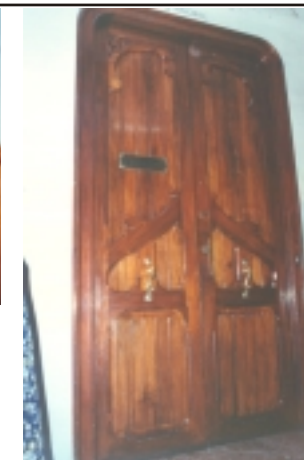
La fachada, de ladrillo revocado, presenta composición homogénea, ordenada a partir de cinco ejes de vanos adintelados en las plantas alzadas, cuyo vuelo disminuye en altura. En conjunto, presenta gran decorativismo, situándose la ornamentación principalmente en los vanos. Cabezales en acodo sobre ménsulas, con decoración floral incisa y rematados en moldurada cornisa, realizan los vanos de la planta principal, enfatizada por una banda decorativa que se desarrolla en los entrepaños. Más sencilla es la decoración de la planta segunda, con enmarques moldurados y dinteles con decoración geométrica. También se enfatiza la última planta mediante espectacular decoración de cabezales en acodo moldurados, enlazados, con ménsulas y pilastras, etc. Remata el conjunto un alero de madera sobre canetes ménsula.

La planta baja está totalmente desfigurada por los usos comerciales, situándose en el eje central el acceso a la finca con magnífica puerta de madera con decoración incisa de estética ecléctica.

Muy interesantes son en conjunto las carpinterías de este edificio, puerta de zaguán a caja de escalera, puertas de entrada a las viviendas, entre las que destaca la correspondiente a la principal, de cronología algo posterior, y de sinuoso diseño modernista.

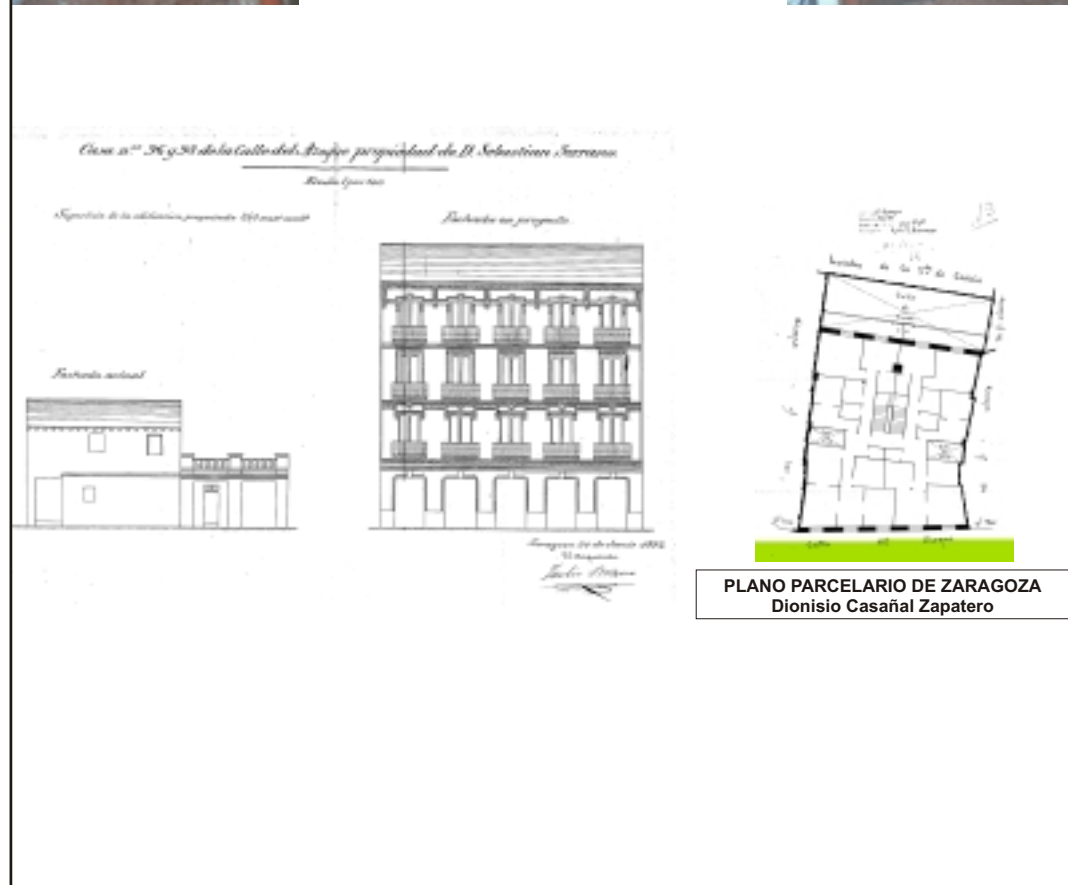
INTERVENCIONES PERMITIDAS Y ELEMENTOS A CONSERVAR.
REHABILITACIÓN
FACHADA, ZAGUÁN, CAJA ESCALERAS, CARPINTERÍA, ETC.
