EDIFICIO: CEREZO, Mariano, nº 1

INTERÉS AMBIENTAL

INFORME HISTÓRICO - ARTÍSTICO

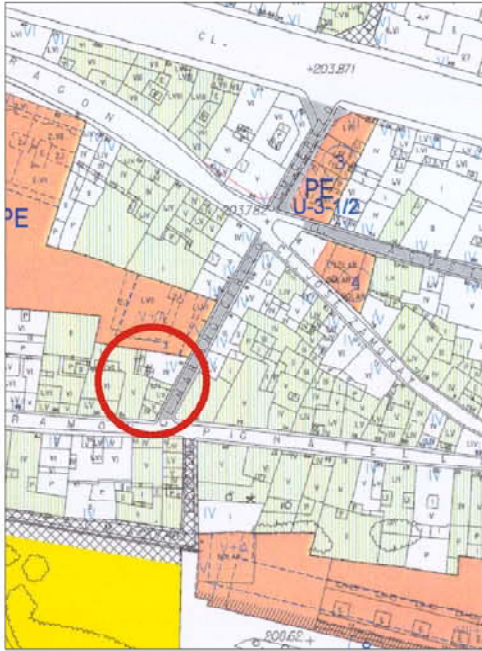
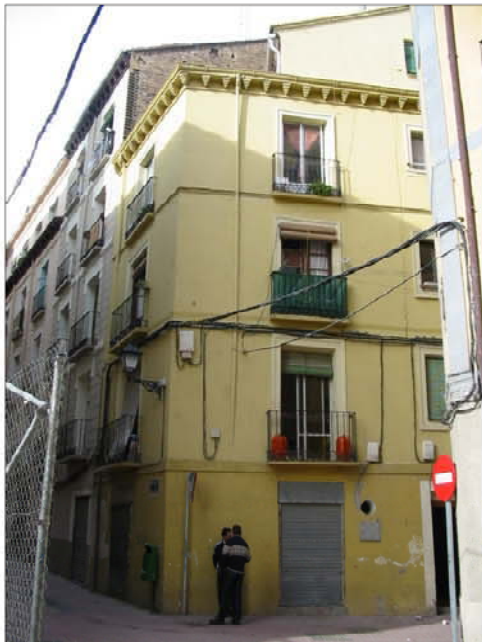
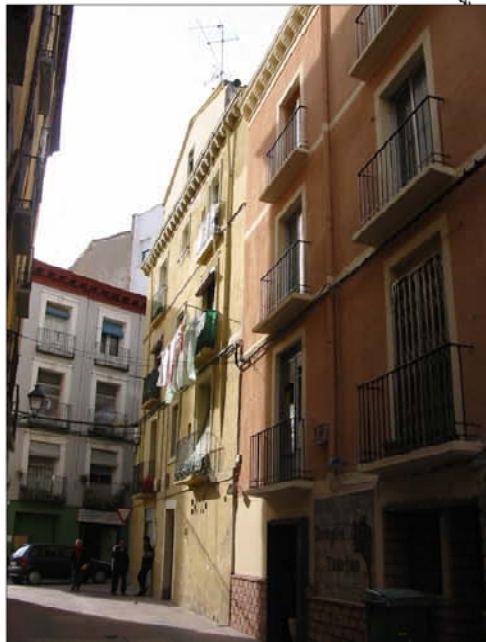
PROYECTO DE REFORMA DE LA CASA TRADICIONAL FRANCISCO FERRER Y DELMÁS Nº1 EN LA CALLE DE CEREZO Nº1 Y DEBIBO CONSERVACIONAL

Casa antigua reformada en 1871 con arreglo al proyecto del arquitecto Pedro Esteban y Romieo, por encargo de Francisco Ferrer y Delmás. En la reforma se alzaba una planta más y sobre ésta un cuerpo de edificio sólo en parte de fachada a Cerezo, ampliándose y decorándose en conjunto ambas fachadas.
