EDIFICIO: CÉSAR AUGUSTO (Avda. de), nº 95

GRADO DE PROTECCIÓN:  
**INTERÉS AMBIENTAL**

**INFORME HISTÓRICO - ARTÍSTICO**

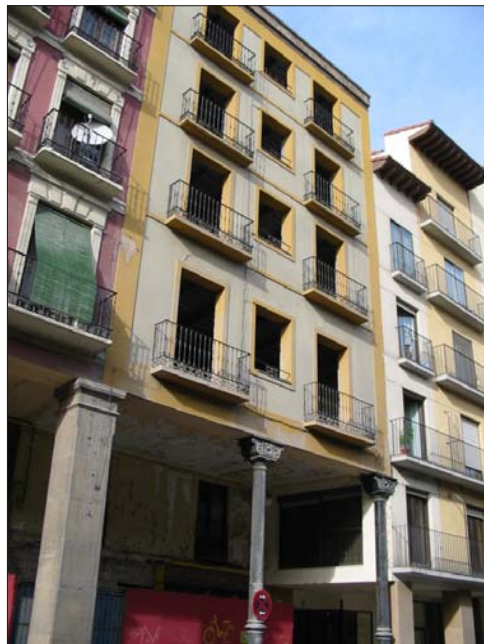
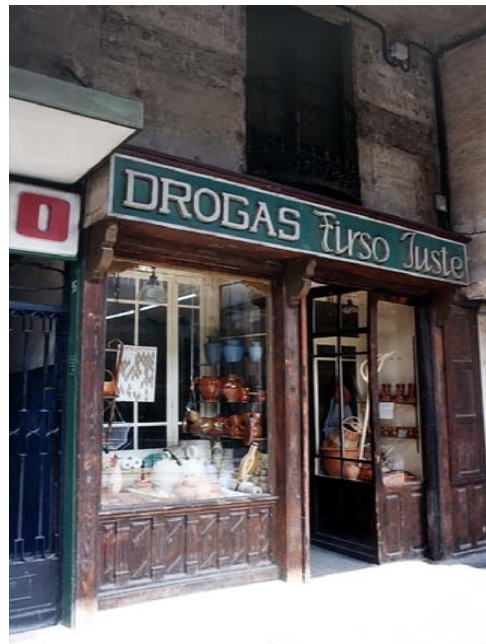
*Proyecto de reforma de la fachada de las Casas nº 21 y 22 de la Plaza del Mercado propiedad de D. Manuel Prado.*

Escala 1/500

Este edificio en su estado actual es el resultado de unir y reformar dos fincas en obras sucesivas. En 1897 el arquitecto Julio Bravo proyecta la unión y nueva fachada de ambas, ajustándose a la nueva línea de la plaza del Mercado, por encargo del propietario de las mismas Manuel Prado. Posteriormente, ya avanzado el siglo XX, se reformaría nuevamente la fachada de la casa, elevándole una planta más.
