EDIFICIO: CONTAMINA n° 11

DENOMINACIÓN: angular calle Maestro Luna

GRADO DE PROTECCIÓN:  
**INTERÉS AMBIENTAL**

INFORME HISTÓRICO - ARTÍSTICO

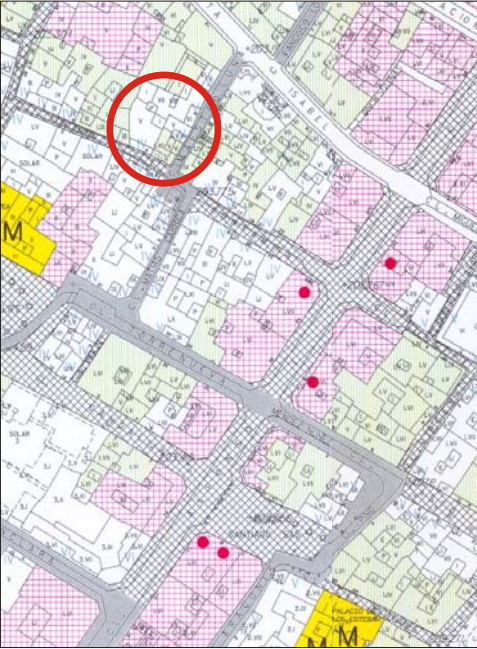
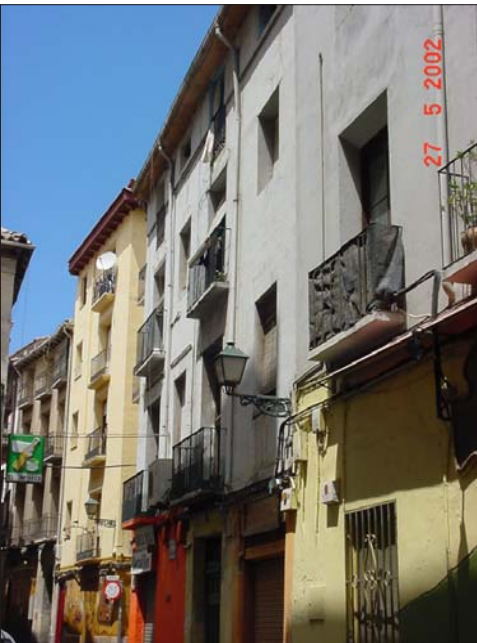
Está construida entre medianerías y con fachada a dos calles en ángulo recto, y consta de cinco plantas (B+4), y sótano, y se remata en alero. Las fachadas están revocadas, y sus vanos se disponen a eje, todos adintelados y abalconados los situados en ambas fachadas próximos a la esquina. La ornamentación no existe prácticamente, presentando los vanos enmarques en plano resaltado con pequeños cabezales en acodo. El foijado de la primera planta se marca por un friso sencillo de esquinillas, y en la baja se abren distintos vanos también a eje, y lumbreras de la planta sótano. Remata la casa un alero de madera de los llamados 'de caja'.

Por sus características tipológicas (alero, etc.), se trata de una casa antigua, remodelada en los siglos XIX-XX, en un tono muy popular.

REHABILITACIÓN. RECUPERACIÓN PORTADA ORIGINAL EN ARCO  
FACHADA, ZAGUÁN Y CAJA DE ESCALERAS
