EDIFICIO: CONTAMINA n° 23

GRADO DE PROTECCIÓN:
INTERÉS AMBIENTAL

INFORME HISTÓRICO - ARTÍSTICO

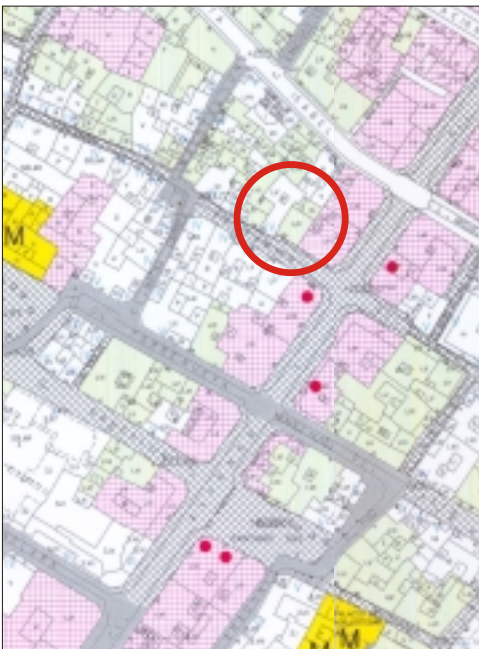
Construida entre medianerías y ajustada a la nueva línea de la calle, consta esta casa de cuatro plantas (B+2+ático) y se remata en alero. La fachada esta totalmente ejecutada en ladrillo a excepción de la planta baja en la que se utiliza el aplacado de piedra. El ladrillo visto se utiliza tanto como elemento de cierre como material ornamental, dentro de las posibilidades expresivas tradicionales de este material (frisos de esquinitas, enmarques de vanos en plano resaltado, etc). Presenta composición convencional ordenada a partir de los tres ejes de vanos, adintelados en las plantas alzadas, y abalconados en la primera y segunda. En la planta ático, de menos altura, se abren tres ventanas. Un alero de modillones de ladrillos en salediza, remata la fachada. En la planta baja, concebida como basamento compositivo del conjunto, se abren tres vanos en arco escarzano.

El edificio de referencia se sitúa dentro del eclecticismo de carácter regionalista del tránsito del siglo XIX al XX.
