EDIFICIO: COSO, nº 147

GRADO DE PROTECCIÓN:
INTERÉS AMBIENTAL

INFORME HISTÓRICO - ARTÍSTICO

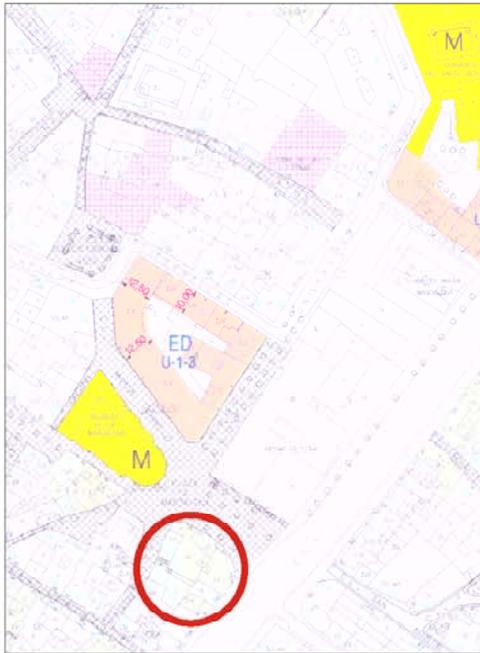
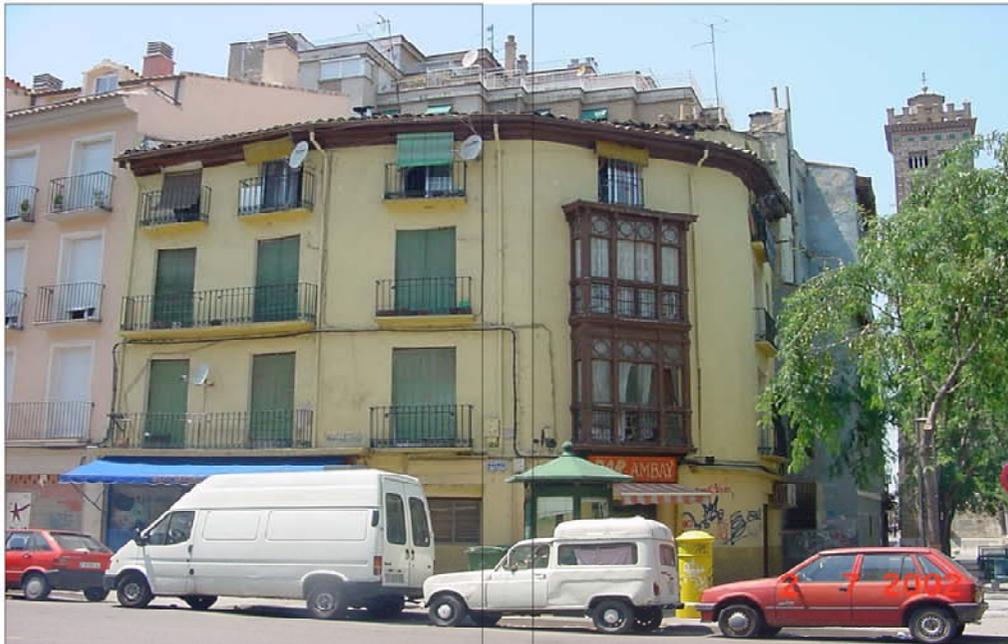
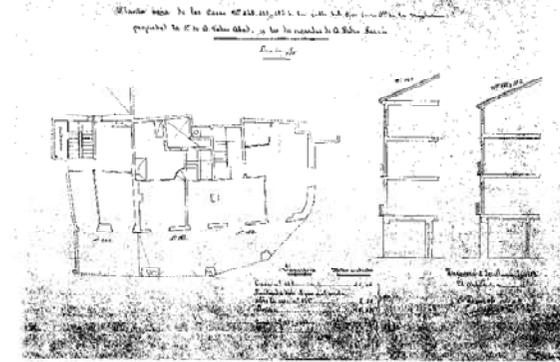
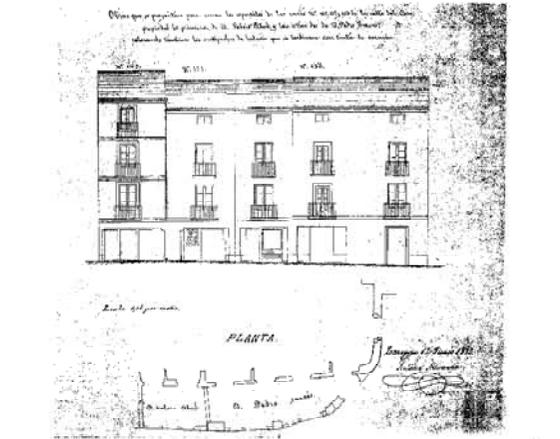
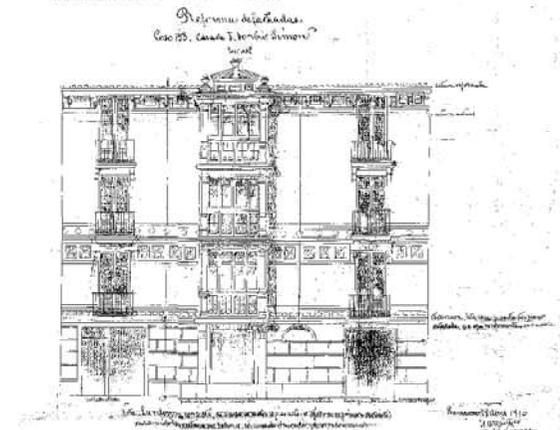
Edificada entre medianerías, con fachada de trazado poligonal a plaza de la Magdalena y calle Coso, consta de cuatro plantas (B+3) rematada en alero. La fachada se ordena a base de ejes de vanos adintelados y abalconados, sin ningún tipo de ornamentación (no se ejecutó la proyectada en 1910), destacando el mirador del chatalón realizado a base de madera y vidrio, en las dos primeras plantas alzadas. La casa se remata en alero muy sencillo y de poco vuelo. La planta baja, muy anodina, está algo desiguada en la disposición de sus vanos.

En resumen, se trata de un edificio antiguo de carácter popular, reformado en el mismo tono pues se suprimió la decoración proyectada por Félix Navarro, manteniéndose el mirador acristalado.

REHABILITACIÓN
FACHADA, RECUPERACIÓN DE ELEMENTOS PÉTREOS ANTIGUOS
(DEL PORCHE QUE TUVO EL EDIFICIO)
