EDIFICIO: ESTÉBANES, nº 1

GRADO DE PROTECCIÓN:
INTERÉS AMBIENTAL

INFORME HISTÓRICO - ARTÍSTICO

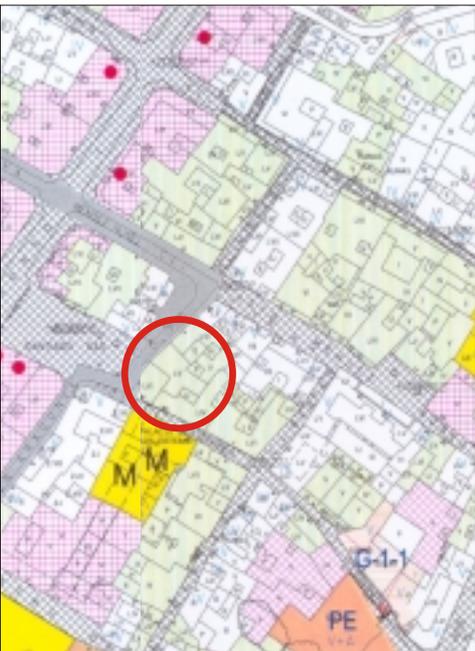
La casa está edificada entre medianerías y consta de seis plantas (B+5) y doble planta de sótano, con fachadas a dos calles en ángulo. Las fachadas son revocadas y se ordenan a partir de ejes de vanos adintelados. La composición de la principal es simétrica en base a un cuerpo volado de miradores de ángulos curvos realizados en hierro y cristal. Tratamiento distinto presenta la entreplanta en la que se abren vanos agrupados en dos, con cornisa sobre ménsulas en los antepechos. La única ornamentación de la fachada se reduce a dos cintas decorativas en lo que fuera la última planta y las bandas verticales que la flanquean con despiece simulado. La fachada secundaria presenta tres ejes de vanos, el izquierdo ciego y trazado para obtener una composición homogénea. La planta baja está muy desfigurada por los usos y acondicionamientos comerciales.
