EDIFICIO: INDEPENDENCIA (Pº de la), nº 14

GRADO DE PROTECCIÓN:  
**INTERÉS AMBIENTAL**

**INFORME HISTÓRICO - ARTÍSTICO**

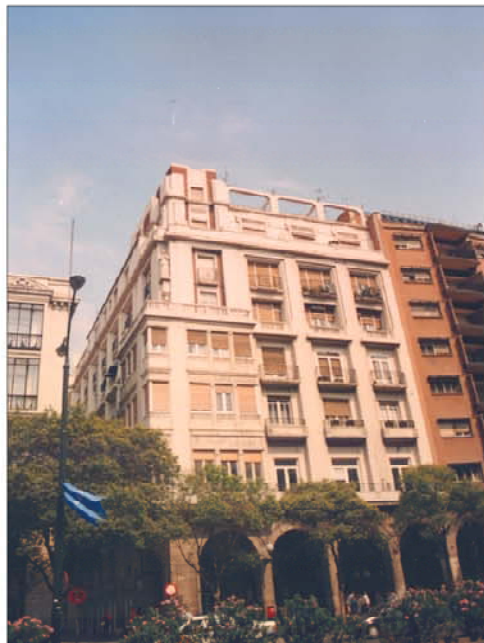
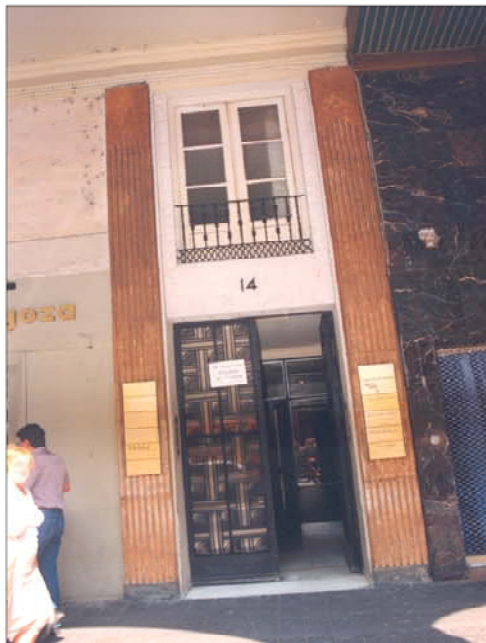
El edificio con fachada en ángulo a dos calles, está constituido sobre parcela rectangular ligeramente irregular en calle Mutillo. Consta de nueve plantas (B + antipianta + 6 + ático retranqueado), con remate atorzado y pérgola. Las fachadas están revocadas utilizando exclusivamente el ladrillo visto, y con carácter ornamental en la parte correspondiente al torreón de remate del ángulo.

La casa obedece a una compleja composición en la que destaca un cuerpo de mirador abarcando con amplitud el ángulo de la casa en las tres primeras plantas. Las fachadas por lo demás se ordenan a base de ejes de vanos todos abukonados, con tratamiento diferente en cada una de las plantas, pero jalonados por una suerte de órdenes gigantes. En la planta ático unos frontones reinterpretados rematan los vanos, y una escultura, representando una figura femenina emblemática, decora el ángulo del edificio en los pisos superiores.

En su conjunto el edificio ofrece un resultado peculiar dentro de la estética del art deco, en el que se mezclan la volumetría y funcionalismo compositivo, y el uso de un lenguaje clasicista (balaustradas, frontones, pérgolas del ático, etc.). Es interesante el torreón de aire futurista que remata el edificio en su ángulo y entre la variada rejera destaca por su diseño la interesante puerta de ingreso a la finca.
