EDIFICIO: JUAN DE ARAGÓN, nº 1 /
PLAZA SANTA MARTA
DENOMINACIÓN:

GRADO DE PROTECCIÓN:
INTERÉS AMBIENTAL

INFORME HISTÓRICO - ARTÍSTICO

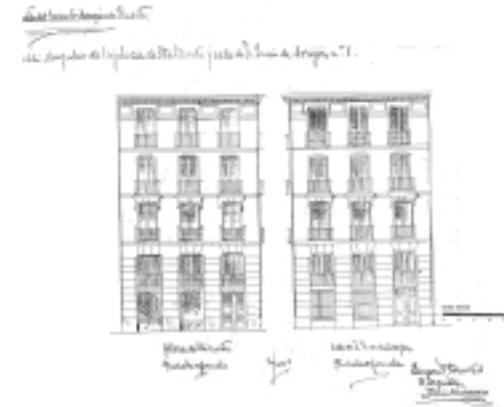
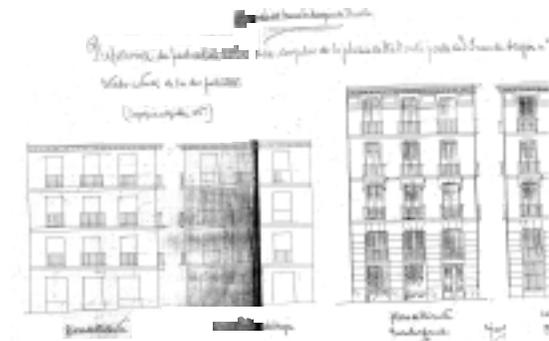
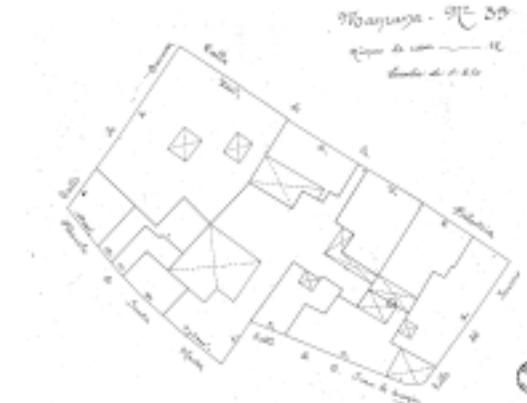
PLANO PARCELARIO DE ZARAGOZA
Dionisio Casañal Zapatero

Edificio reformado en 1908, según proyecto del arquitecto Félix Navarro Pérez de 1908, para el propietario del mismo, Marqués de Huarte. En estas obras se eleva una planta y se decoran las fachadas, además de otras obras de carácter interior. En este momento debió segregarse la enorme e irregular parcela que ocupaba esta casa según el parcelario de Casañal.
