EDIFICIO: MANIFESTACIÓN, nº 15

GRADO DE PROTECCIÓN:  
**INTERÉS AMBIENTAL**

INFORME HISTÓRICO - ARTÍSTICO

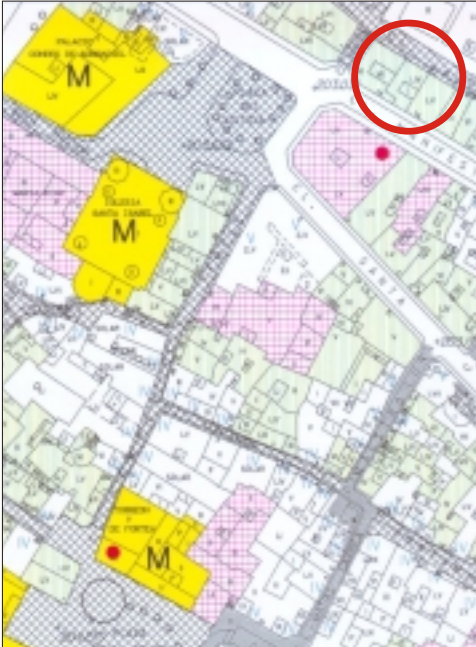
Está edificado entre medianerías sobre parcela regularizada, prácticamente rectangular. Presenta fachadas a dos calles paralelas (Manifestación y Prudencia) y consta de cuatro plantas (B+3) rematada en alero. Son estas de ladrillo visto de composición homogénea, ordenadas a base de cuatro ejes de vanos en la principal, y cinco en la secundaria, adintelados y abalconados, cuyo vuelo y tamaño disminuye progresivamente en altura. Ambas fachadas presentan la misma disposición y ornamentación. Todos los vanos tienen enmarques de ladrillo en plano resaltado, y dintel de ladrillos a sardinel, con clave resaltada en la primera planta de pisos. En esta misma planta, en la parte recayente a calle Manifestación, se sitúan en los extremos los dos miradores de forja y cristal, añadidos en 1899. La decoración se desarrolla en los entrepaños, a la altura de los forjados creando una ancha banda de ornamentación en la que se combinan los ladrillos en saledizo y el aplacado cerámico, formando un juego de planos resaltados y rehundidos, de clara inspiración mudéjar.

Remata el edificio un alero de madera de canetes de perfil recortado con decoración de palmetas. Es interesante resaltar el trabajo en forja de los antepechos de los balcones y de los miradores, así como la puerta de madera de casetones decorados y la carpintería interior. El resto de la planta baja tanto de una como de otra fachada se encuentra muy desfigurada por el uso comercial. En el interior son interesantes la caja de la escalera de desarrollo helicoidal y las carpinterías del zaguán, con decoración de palmetas.
