EDIFICIO: OLMO, nº 5-7

GRADO DE PROTECCIÓN:
INTERÉS AMBIENTAL

INFORME HISTÓRICO - ARTÍSTICO

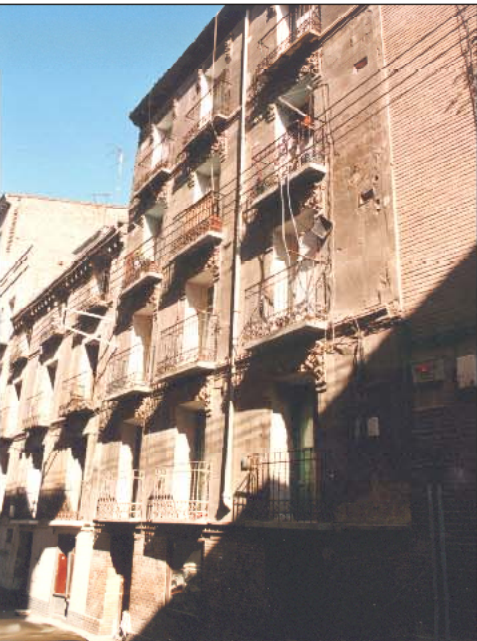
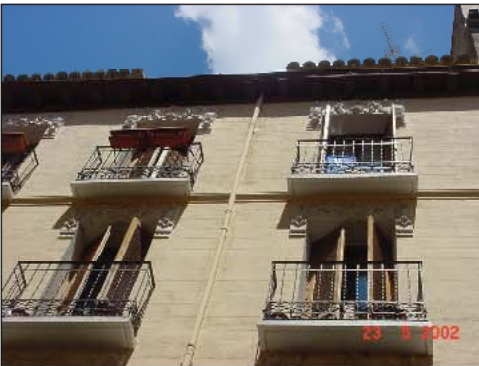
Proyecto de reforma de fachada y aumento de un piso en la casa número 5-7 de la calle del Olmo, propiedad de D. Florencio Contrera.

Fachada reformada.

En 1911, el arquitecto Ramón Salas Ricoma proyectaba la reforma de esta casa por encargo de su propietario Florencio Contrera, consistente en obtención de una planta (baja) más, como consecuencia del rebaje de rasante de la calle del Olmo, la elevación de otra planta más y la regularización y decoración de la fachada. Recientemente (1995-1998) ha sido rehabilitado de manera integral.

Edificada entre medianerías sobre pequeña parcela rectangular, de disposición longitudinal paralela al eje de la calle y muy poco fondo en consecuencia, consta de cinco plantas (8+4) y sótano, rematada en alero. La fachada está revocada simulando despiece de sillares, y presenta composición homogénea ordenada a partir de tres vanos por planta, dispuestos a eje, todos arquitectados y abalconados de las plantas alzadas. La ornamentación de aquélla se realiza mediante la decoración vegetal de canos tallada y aire modernista, que se sitúa en los cabezales de los balcones. La misma influencia estética revelan las rejas de éstos bastante sencillas pero con elementos lineales derivados del motivo denominado coup de fouet. Impostas molduradas marcan las líneas de torjados (arriacada en la tercera planta) y sermatada en alero sobre canchales. La planta baja es de ladrillo visto y en ella se abre tres vanos, de carácter mínimo.
