EDIFICIO: PERAL, Isaac, nº 3 / ZURITA

GRADO DE PROTECCIÓN:
INTERÉS AMBIENTAL

INFORME HISTÓRICO - ARTÍSTICO

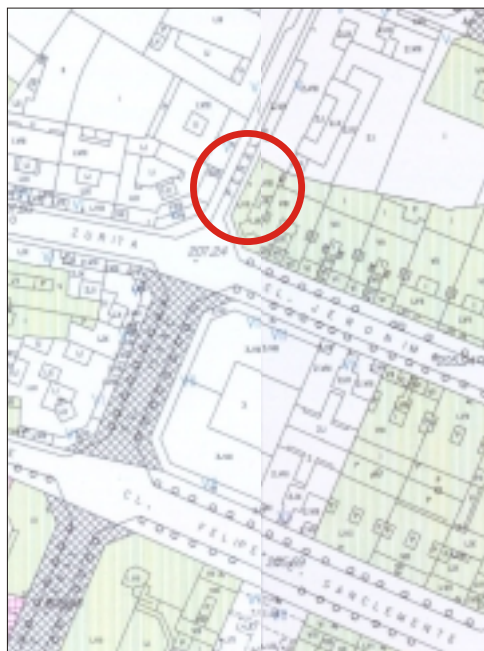
Construido entre medianerías, presenta fachada a dos calles (Isaac Peral y Zurita) y ángulo resuelto en amplio chafarín; consta de siete plantas (B+1+ entreplanta+4+ático retranqueado) y sótano.

En las fachadas se alterna el uso del ladrillo visto y el revocado, usado aquel como elemento expresivo y ornamental incluso, a partir de la bicromía utilizada. Las fachadas con desigual desarrollo en las calles, tienen un tratamiento compositivo simétrico en cada uno de sus tramos. La planta baja (muy desfigurada por los distintos acondicionamientos de local) y la entreplanta, tienen tratamiento visual de basamento del conjunto, simulándose despiece de hiladas en los paramentos.

En las plantas alzadas, cuerpos volados de miradores articulan la fachadas, alternando el uso de miradores de planta rectangular y semihexagonal; como el del chafarín, jalonado por bandas ejecutadas en ladrillo, que recorren la fachada en vertical a modo de orden gigante, que continúa en la última plantas en ladrillo vidriado en azul. Se retranquea la planta ático con un sobreatico aterrazado con desarrollo en la zona central de fachada y chafarín.

Las referencias *art déco* se plasman en algunos elementos puntuales de esta fachada (como las rejas).
