EDIFICIO: PORTOLÉS, Capitán, nº 2

GRADO DE PROTECCIÓN:  
**INTERÉS AMBIENTAL**

**INFORME HISTÓRICO - ARTÍSTICO**

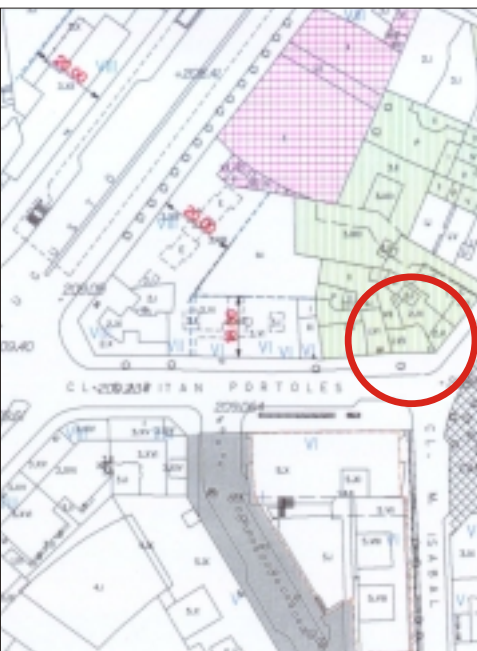
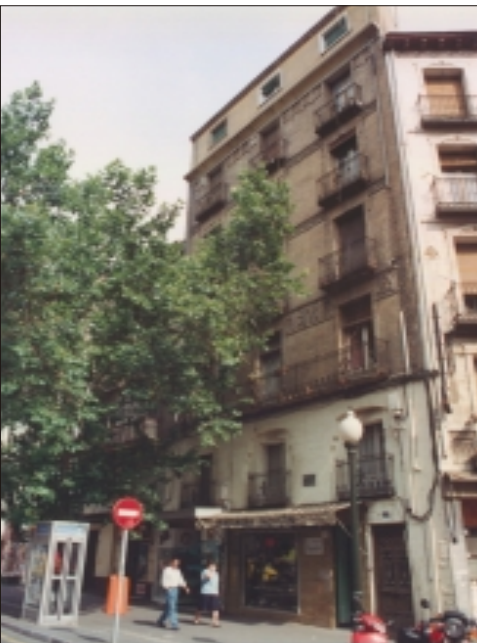
En la fachada se usa del ladrillo visto y el revocado; este último se destina para la planta baja y la entreplanta, en las que se simula despiece de sillares concebidos como basamento del conjunto. El ladrillo visto se usa para los paramentos y guarnición de los vanos en las plantas alzadas, con decoraciones superpuestas de estucos.

La fachada se ordena a partir de tres ejes de vanos, adintelados, y abalconados en todas las plantas alzadas excepto en el sobredático añadido. En la entreplanta se enmarcan dentro de un rehundido de mayores proporciones, en arco escarzano mixtilíneo; en las otras, enmarques en plano resaltado con cabezales en acodo, etc.

Hay una clara intención ornamental en las fachadas, utilizando relieves de canosa talla y carácter vegetal y floral, dispuestos en los entrepaños a la altura de los dinteles de los vanos, de mayor anchura en la planta primera. Se enfatiza también el ático, en el que la ornamentación de los entrepaños se ha ejecutado en ladrillo y con elementos lineales que forman un a modo de friso, del que han desaparecido las decoraciones florales.

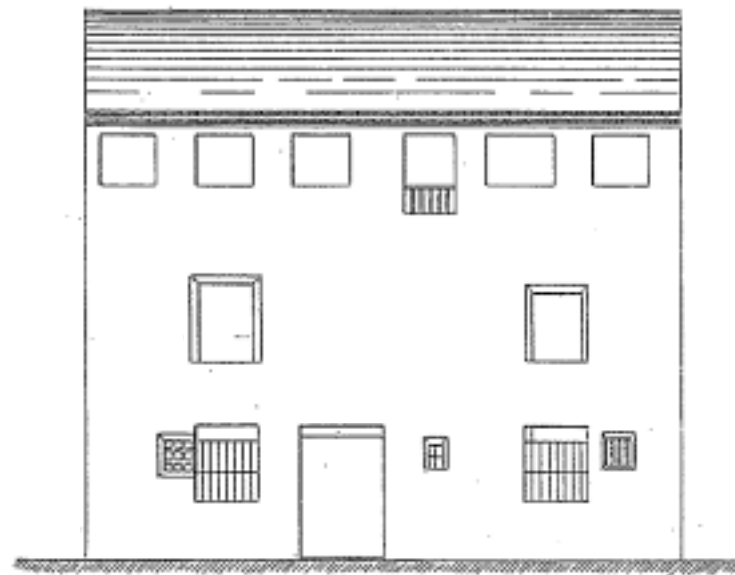
429/1895

*Estado actual de la fachada de la casa nº 2 de la calle de la Soberanía Nacional, con la modificación de huecos que se desea hacer.*

Casa antigua de arquitectura tradicional (B+ático con mirador adintelado sencillo), reformada. En 1895 se documenta una modificación de vanos que apenas cambia la tipología inicial descrita. A comienzos del siglo XX se transforma en su estado actual, obras que no se han podido documentar, elevándose un sobredático en época más reciente. Actualmente (2002-2003) está en obras de rehabilitación parcial.
