EDIFICIO: ROSARIO (Plaza del), nº 9

GRADO DE PROTECCIÓN:
INTERÉS AMBIENTAL

INFORME HISTÓRICO - ARTÍSTICO

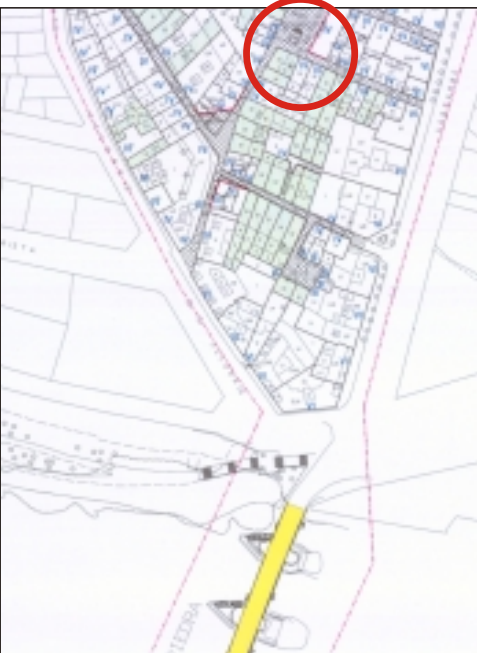
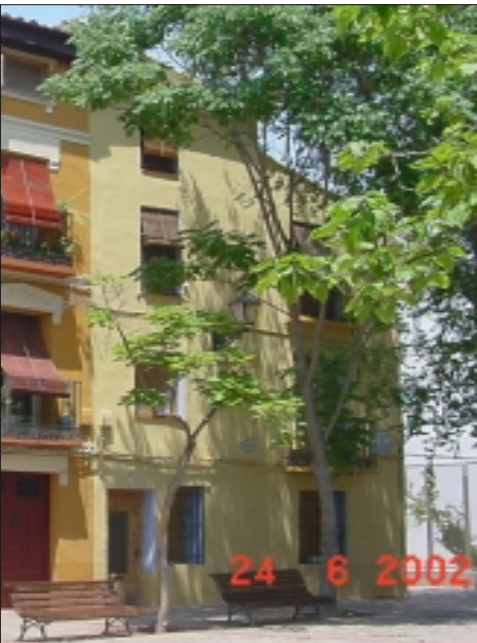
La fachada "principal" es de ladrillo revocado, sin ningún tipo de interés y mientras que la "secundaria", (principal en origen) mucho más interesante, no ha sufrido reformas recientes (salvo la planta baja que ha sido revocada). Es de ladrillo visto zaborado y presenta una galería de vanos adintelados en la planta ático, con doble línea de impostas. Remata esta fachada un alero de fábrica a base de dos hiladas en saledizo, la inferior de esquinitas y la superior de tejas.

En 1901 se reformaba esta casa en su fachada recayente a la plaza. En estas obras se revoca la fachada y se rasgan los vanos para abalconarlos. A juzgar por sus características tipológicas, está claro que se trata de la fachada secundaria en origen, manteniendo la recayente a calle Villacampa buena parte de sus elementos tipológicos definitorios.

Situada en el Arrabal, antiguo barrio de carácter semirural con un caserío formado en origen por viviendas de labradores, está construida entre medianerías, sobre parcela cuadrada, con fachada a dos calles (plaza del Rosario y Villacampa). Consta de tres plantas (B+2), con una cuarta planta o sobretático que ocupa parte de la parcela en su fachada principal, recayente a plaza del Rosario.
