EDIFICIO: SANTA ISABEL, nº 15

GRADO DE PROTECCIÓN:  
**INTERÉS AMBIENTAL**

INFORME HISTÓRICO - ARTÍSTICO

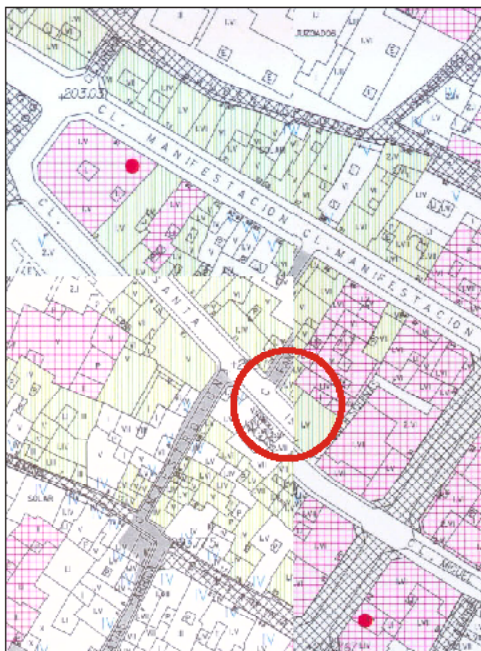
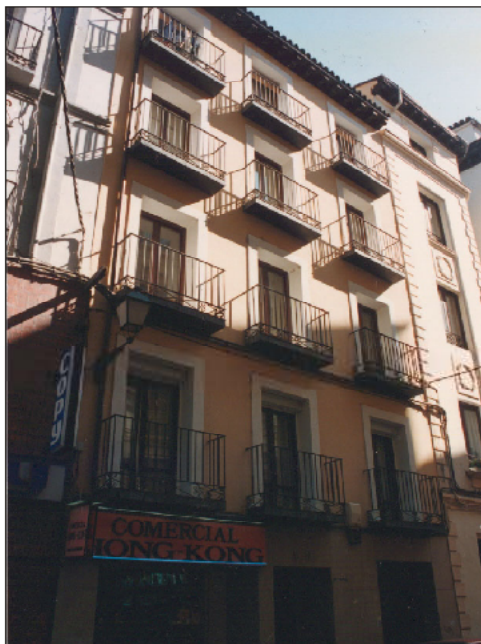
Calle ~~de~~ Roda  
Número 35  
Plaos 5 - Planta Pral.  
Propietario, D.ª Isabel Torro

(A) Solo en fach.; en los demás pisos  
de la núm.º 37

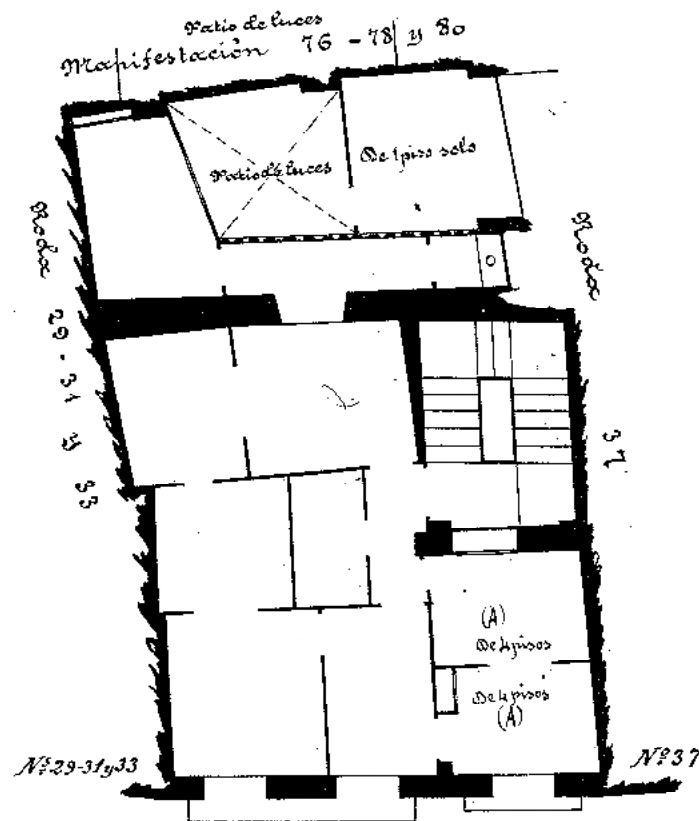
PLANO PARCELARIO DE ZARAGOZA  
Dionisio Casañal Zapatero

Calle de Roda
