**EDIFICIO: SAN VICENTE DE PAÚL 16 -
MARQUÉS DE LAZÁN 1**

**GRADO DE PROTECCIÓN:
INTERÉS AMBIENTAL**

INFORME HISTÓRICO - ARTÍSTICO

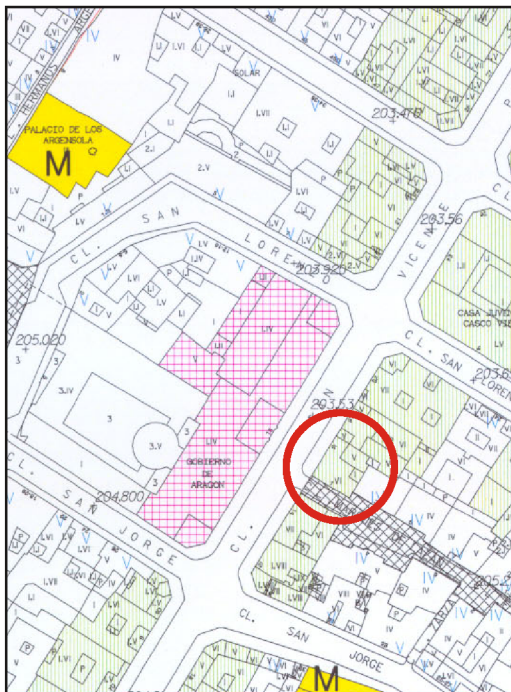
Edificio de viviendas construido en los primeros años de la década de los años 30, en las primeras alineaciones de la calle. Posteriormente, y como la anterior, hubo de ser modificada en planta baja al modificarse la rasante de la nueva vía.

Construido entre medianerías, sobre parcela de proporciones mediadas, con fachada a dos calles en ángulo recto, consta de seis plantas (B+entreplanta+4) y se remata en cornisa. Las fachadas están revocadas utilizándose el ladrillo visto exclusivamente para los cercos de los balcones de la fachada principal y para formar la caja horizontal donde se abren las ventanas de la secundaria, conformando visualmente un gran vano corrido. La fachada principal se articula a partir de un cuerpo volado de miradores en el centro de la misma flanqueado por balcones con antepecho de fábrica, en una interpretación simplista de una balaustrada. Una doble cornisa moldurada corona la fachada siendo la inferior de menos vuelo y rematando el cuerpo de miradores. La planta baja es de bastante altura incluyendo la entreplanta, y está desfigurada por acondicionamiento de local reciente.

Por las características tipológicas de la casa dentro de un racionalismo tardío y popular de la década de los años treinta, anterior a las normas estéticas que rigieron las edificaciones de esta nueva calle de San Vicente de Paúl.
