### 3.1 ERMITA MIRALBUENO

#### 3.1.1 Datos del edificio

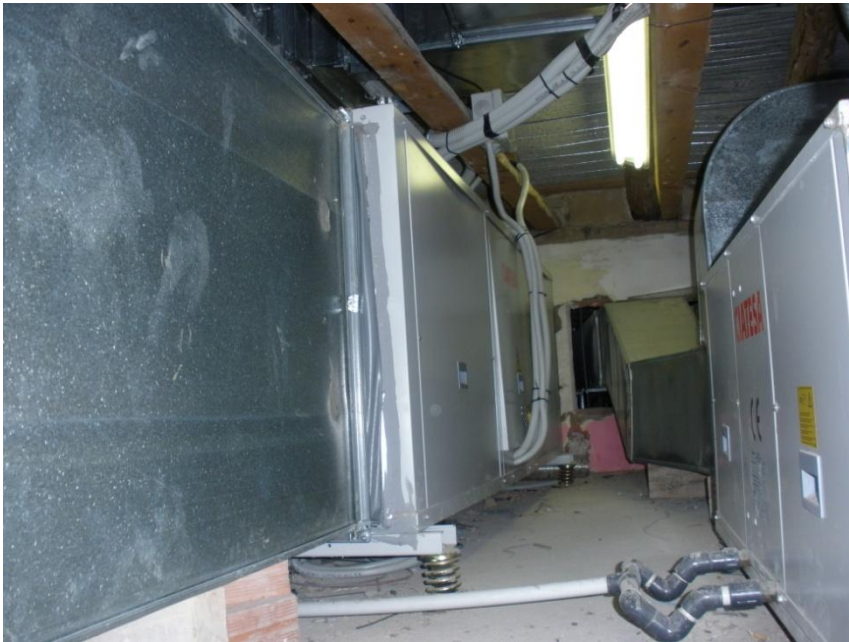
Ilustración 3: Climatizadoras CIATESA

1. Climatizadora marca CIATESA para salón de actos
2. Climatizadora CIATESA para camerinos, actualmente no funciona

| Medidas | Acometida de gas | Sustitución de Calderas/ quemadores a de Gasóleo a Gas | Cambio de equipos de Climatización | Mejora del sistema de Climatización | Sectorización zonal y control | Mejora del aislamiento de las ventanas | Mejora del aislamiento de la cubierta | Mejora del alumbrado y electricidad | Integración de energías renovables | TOTAL |
|---|---|---|---|---|---|---|---|---|---|---|
| Bomba de calor multisplit VRV en camerinos | | | 3.400,00 € | | | | | | | 3.400,00 € |
