### 3.1 CENTRO SERVICIOS SOCIALES OLIVER

#### 3.1.1 Datos del edificio

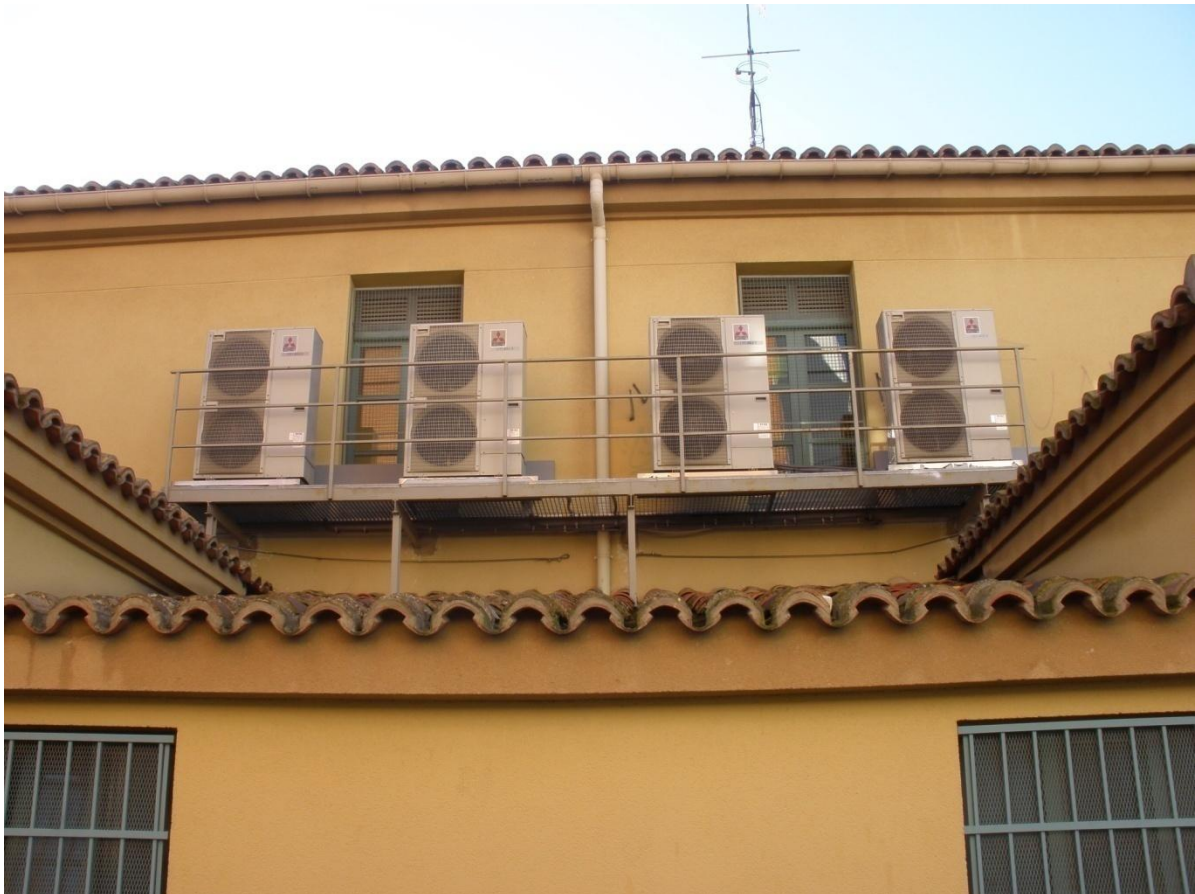
Ilustración 3: Unidades exteriores equipos de climatización

Ocho bombas de calor con Split mural o cassettes en el techo como unidad interior, de la marca Mitsubishi.

El control de la climatización se realiza mediante termostatos en cada una de las estancias que controlan el funcionamiento de los splits.

Los responsables del edificio indican que la instalación de climatización es insuficiente, dejan encendidos los equipos a 17°C en invierno durante el fin de semana para lograr T° de confort a la vuelta del mismo.

| Medidas | Acometida de gas | Sustitución de Calderas/ quemadores a de Gasóleo a Gas | Cambio de equipos de Climatización | Mejora del sistema de Climatización | Sectorización zonal y control | Mejora del aislamiento de las ventanas | Mejora del aislamiento de la cubierta | Mejora del alumbrado y electricidad | Integración de energías renovables | TOTAL |
|---|---|---|---|---|---|---|---|---|---|---|
| Cambio del sistema de refrigeración, centralización y telegestión de la climatización | | | | 20.000,00 € | | | | | | 20.000,00 € |
