### 3.1 CENTRO CONVIVENCIA MAYORES MONZALBARBA

#### 3.1.1 Datos del edificio

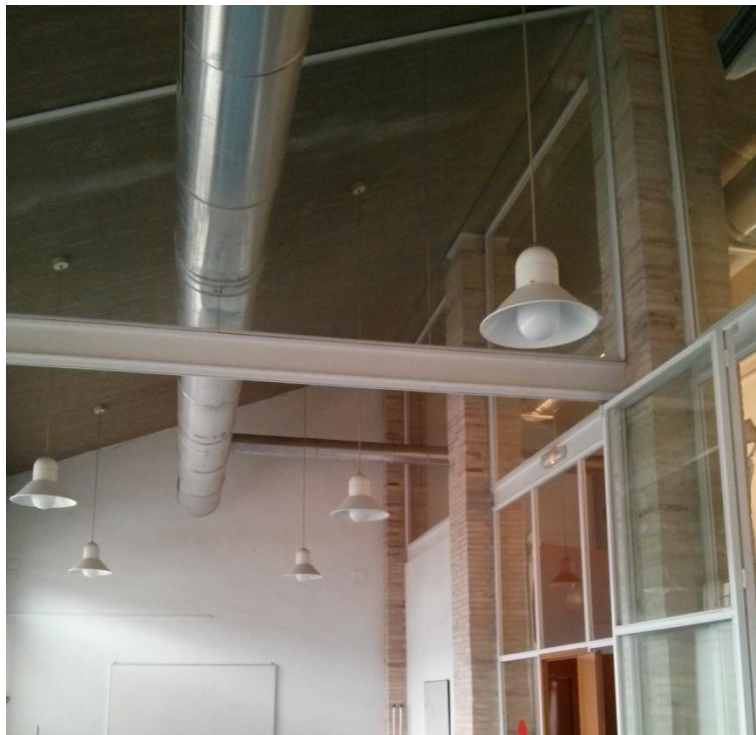
Ilustración 3: Conductos distribución aire

La unidad interior se encuentra ubicada sobre los aseos. La distribución del aire se realiza mediante conductos vistos, suspendidos del techo.

El **control de la climatización** se realiza con un único termostato, y en algunas zonas no se logra una temperatura de confort.

| Medidas | Acometida de gas | Sustitución de Calderas/ quemadores a de Gasóleo a Gas | Cambio de equipos de Climatización | Mejora del sistema de Climatización | Sectorización zonal y control | Mejora del aislamiento de las ventanas | Mejora del aislamiento de la cubierta | Mejora del alumbrado y electricidad | Integración de energías renovables | TOTAL |
|---|---|---|---|---|---|---|---|---|---|---|
| Desestratificadores en sala lectura y sala de actividades - psicomotricidad | | | | 1.840,00 € | | | | | | 1.840,00 € |
| Telegestión de la climatización | | | | 5.000,00 € | | | | | | 5.000,00 € |
