### 3.1 CENTRO CONVIVENCIA MAYORES P. LAIN ENTRALGO

#### 3.1.1 Datos del edificio

### 3.1.3 Descripción actividad

### 3.1.4 Descripción principales consumidores de energía

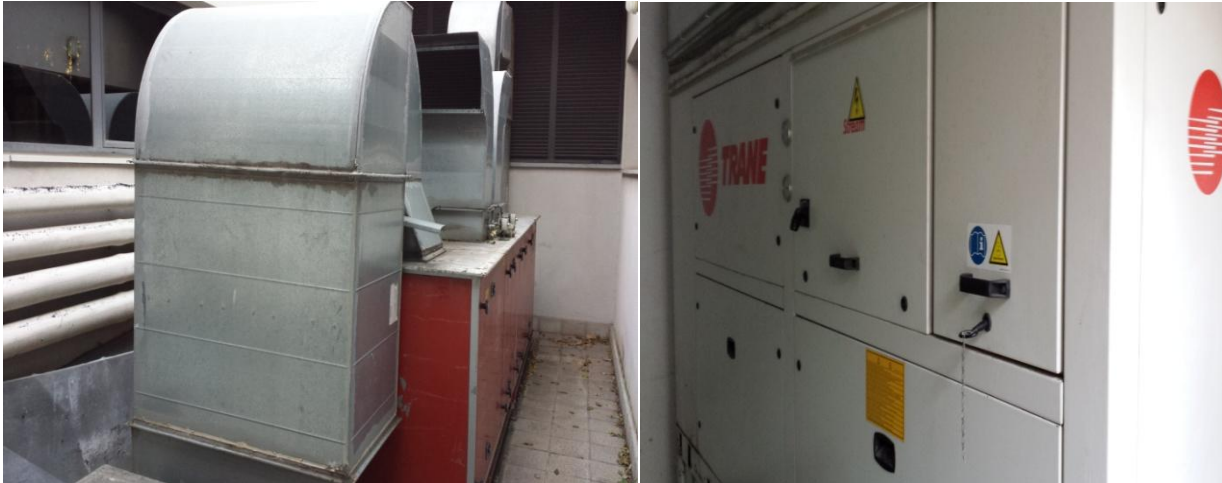
Ilustración 3: Foto Sistema climatización

La instalación dispone de una caldera central colocada en el sótano para la generación de calor marca BUDERUS, modelo GE 515, potencia nominal: 141-295Kw y de una bomba de calor independiente para la generación de frío marca TRANE colocada en la terraza de la planta primera, potencia: 36Kw.

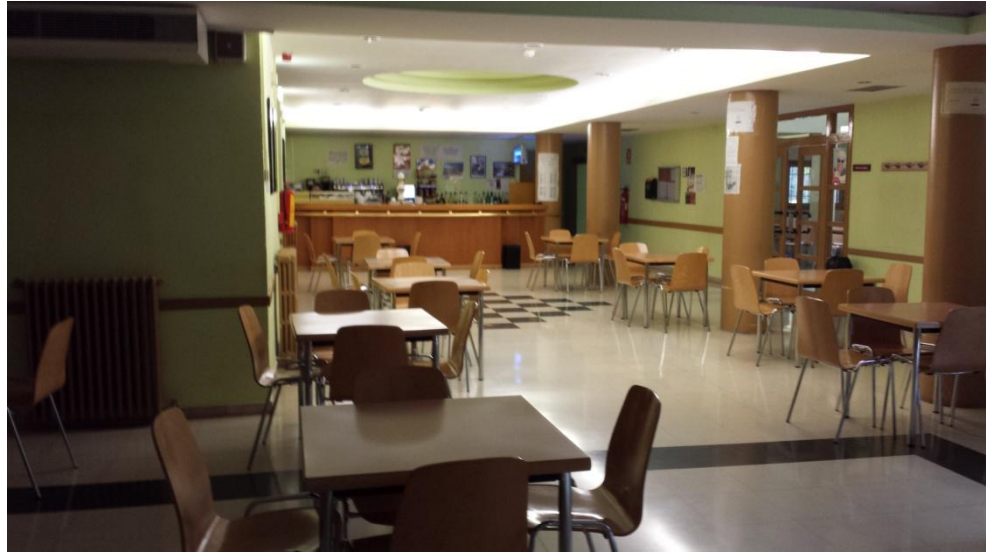
Ilustración 4: Foto Cafetería

- Cafetería

Radiadores de hierro fundido.

Luminarias fluorescentes 12x58W.

Luminarias fluorescentes 20x58W.

Ventanas antiguas.

| Medidas | Acometida de gas | Sustitución de Calderas/ quemadores a de Gasóleo a Gas | Cambio de equipos de Climatización | Mejora del sistema de Climatización | Sectorización zonal y control | Mejora del aislamiento de las ventanas | Mejora del aislamiento de la cubierta | Mejora del alumbrado y electricidad | Integración de energías renovables | TOTAL |
|---|---|---|---|---|---|---|---|---|---|---|
| Cambio de ventanas parte antigua | | | | | | 12.500,00 € | | | | 12.500,00 € |

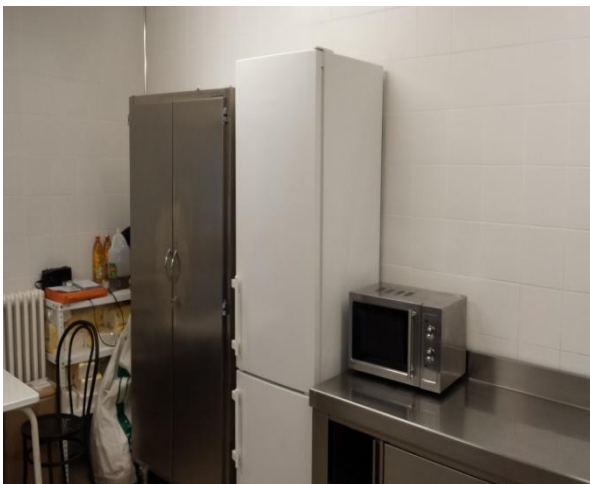
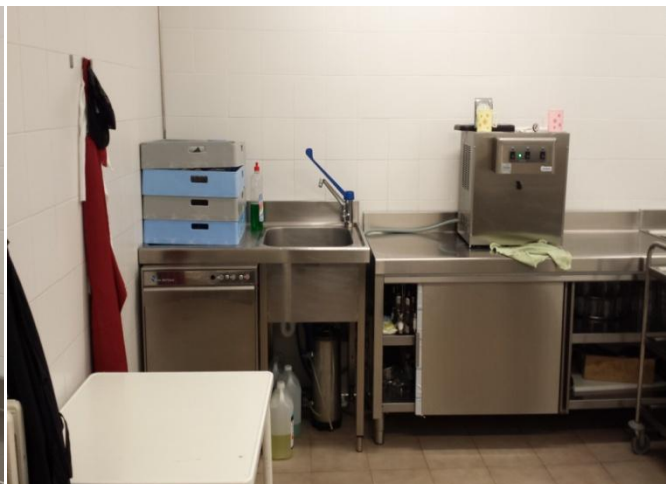
### Ilustración 5: Foto Cocina

- Sala de las vigas  
Radiadores de hierro fundido.  
Ventanas de doble cristal y carpintería de madera.  
Luminarias fluorescentes de 12x58W.  
18 plafones de bajo consumo de 17W.
- Cocina industrial  
Equipamiento: lavavajillas, nevera, cámaras.  
Luminarias 4x2x58W.  
2 radiadores de hierro fundido.

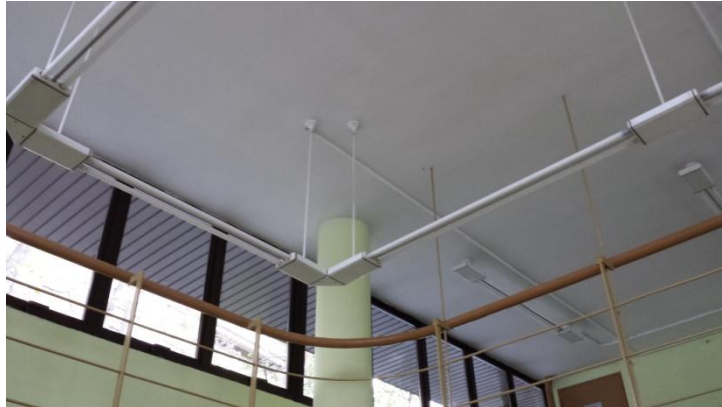
Ilustración 6: Foto Iluminación Hall

- Despacho
  - Luminaria 3x4x18W.
  - Radiador de hierro fundido.
- Planta baja
  - Dos baños
    - Luminarias de 4x2x9W con pulsador temporizado.
    - Un radiador de hierro fundido.
  - Sala de lectura
  - Despacho
    - Un fancoil.
    - Una mesa con un ordenador.
    - Una luminaria bajo consumo de 20W.
    - Luminarias fluorescentes de 3x18W.
    - Ventanas de cristal antiguas.
  - Despacho de dirección
    - 2 fancoils.
    - Un ordenador.
    - Luminarias fluorescentes de 9x58W.
    - Ventanas de cristal antiguas.
  - Hall
    - Comunica con el Hall del edificio Lain Entralgo Edif. M. Fresno.
    - Un anillo fluorescente de 17x58W.
