## 1.1. ALBORADA

### 1.1.1. Datos generales

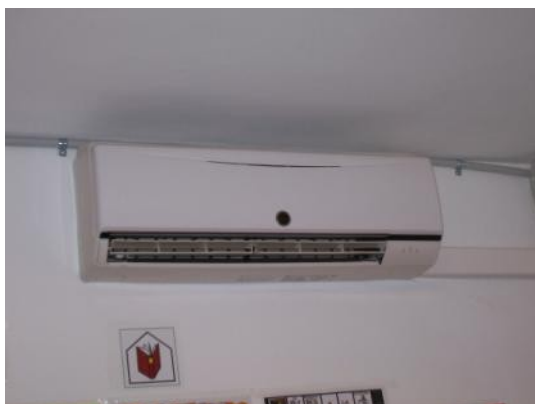
Se utiliza para iluminación. En todo el centro utilizan fluorescentes. No existen elementos de detección de presencia ni de intensidad lumínica. Reseñamos que en el edificio hay 11 equipos de generación de frío con su correspondiente gasto eléctrico.

En cuanto a alumbrado se debería dotar al edificio de equipos de detección de presencia y de adecuación de intensidad de luz a la luz recibida.

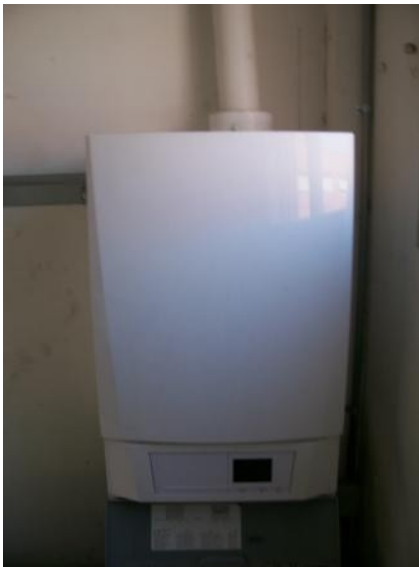
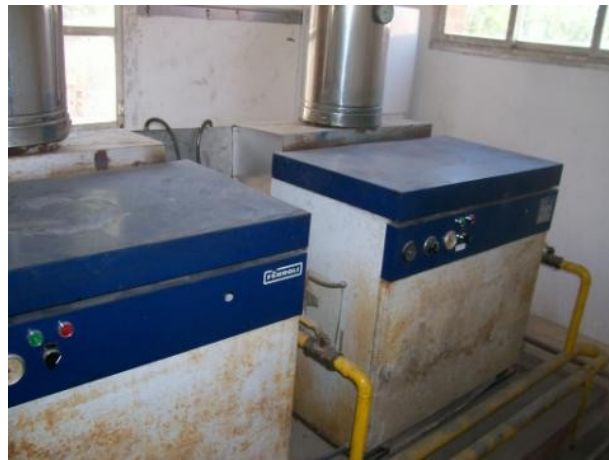
El centro cuenta con tres calderas de gas natural que no cuentan con ningún tipo de sectorización.

La sala de calderas está equipada con el siguiente equipo.

Sectorización del edificio y colocación de válvulas termostáticas en radiadores o sondas de temperaturas en las aulas.

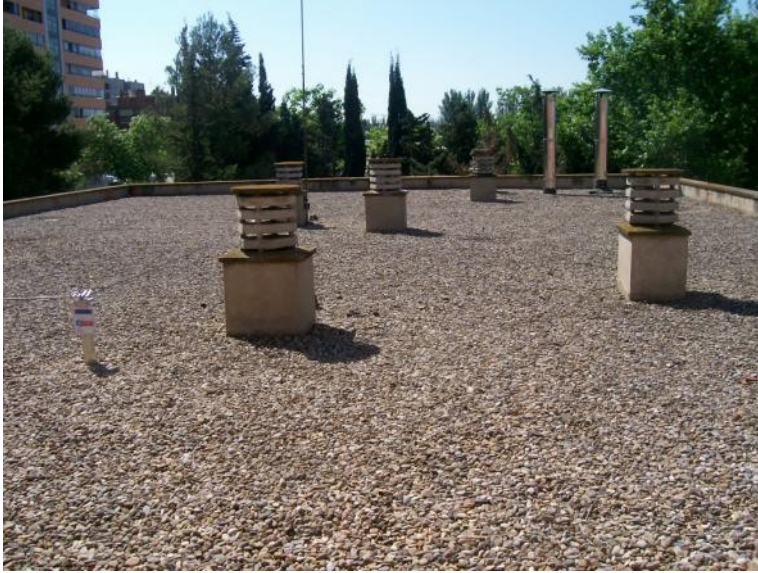
La envolvente térmica de los edificios es bastante antigua, por lo que carece de un correcto aislamiento.

Las cubiertas son planas protegidas con tela asfáltica y grava, cubiertas en buen estado.

Mejora de la carpintería del edificio y aislamiento de la cubierta.

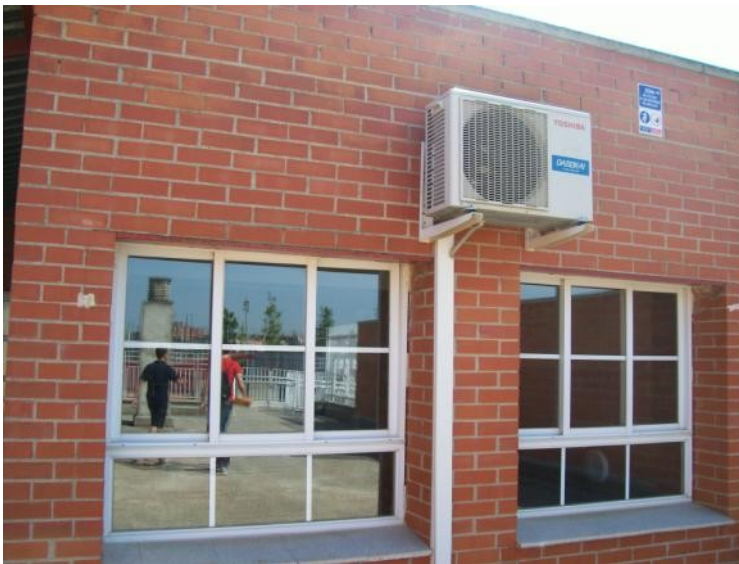
En el edificio de infantil las ventanas son dobles con marco de aluminio. Sería conveniente la colocación de lamas en las ventanas en orientación sur y este para poder ahorrar en la producción de frio.
