## 1.1. ELISEO GODOY

### 1.1.1. Datos generales

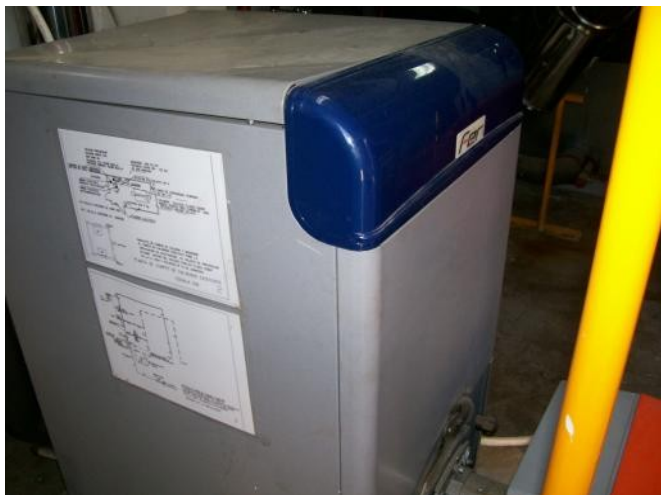
La sala de calderas está equipada con el siguiente equipo:

| EDIFICIO | CALDERA | MODELO/TIPO | POTENCIA | TIPO QUEMADOR |
| PRIMARIA | REMEHA | P320 | 230Kw | CUENOD<br>C30 GAS |
| INFANTIL | FER | B23 | 107-87 Kw | CUENOD<br>NC12 GAS |

Son calderas muy nuevas por lo tanto su rendimiento es bueno, este hecho hace que el consumo de calefacción no sea muy excesivo, un problema que si presenta es la no sectorización del edificio.

Sectorización y regulación con sondas de temperatura y válvulas termostáticas en el interior de las aulas.

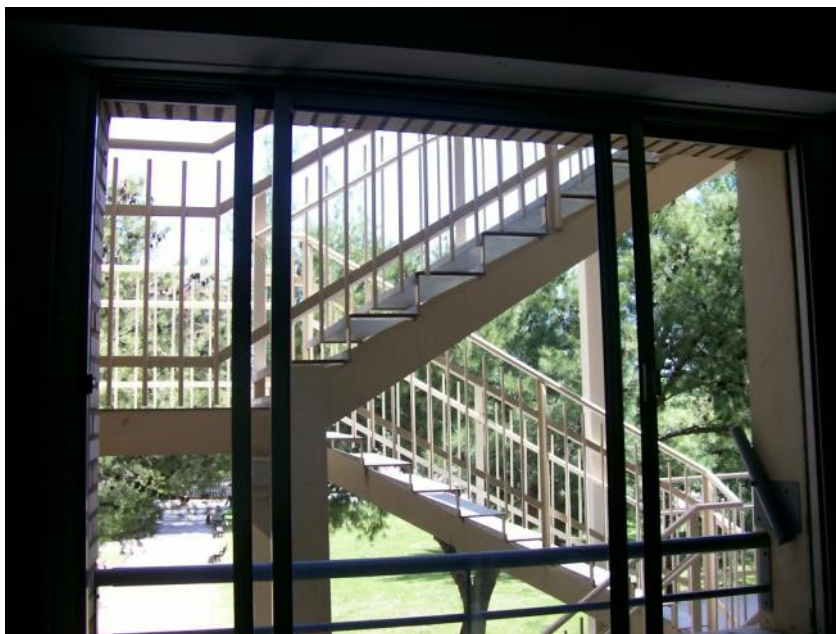
La envolvente térmica del edificio de primaria, como la de todos los edificios antiguos, es bastante deficiente. En el de infantil está bien aislada, ya que es mas nuevo.

Las ventanas están sustituidas en su totalidad por todas las caras del edificio de primaria colocando carpintería exterior de doble cristal, el edificio de Infantil tiene colocado ventanas de cristal simple de aluminio.

Las cubiertas se encuentran en buen estado ya que fueron reformadas recientemente y aisladas correctamente.

Sustituir las ventanas de cristal simple por unas de cristal doble.
