## 1.1. FERNANDO EL CATÓLICO

### 1.1.1. Datos generales

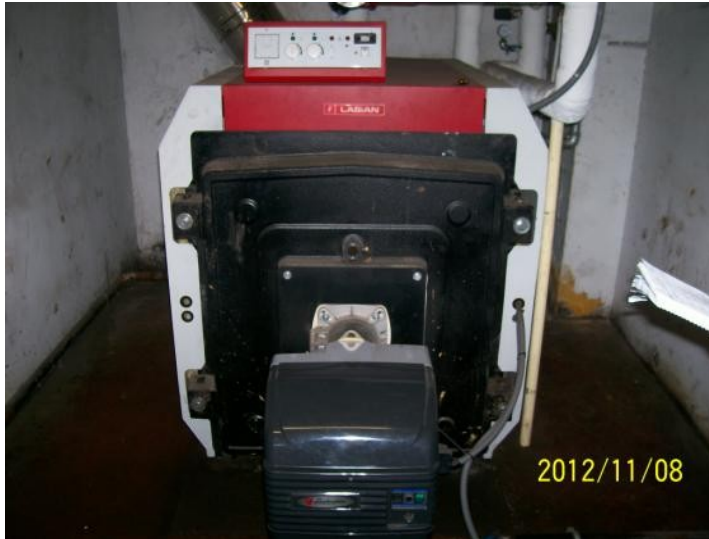
El centro cuenta con una caldera de gasoil que distribuye el agua caliente por medio de un solo circuito. Las tuberías de distribución transcurren a las vista y sin aislar. Los radiadores son de hierro fundido. Como elementos de regulación hay un programador horario y una sonda de temperatura para el retorno del agua.

| CALDERA | MODELO/TIPO | POTENCIA | TIPO QUEMADOR |
| ROCA | ROCA TD | 250000KCAL/H | PRESOMATIC-GASOIL |

Sustitución de la caldera de gasoil por una de gas. Si es posible esto se puede hacer cambiando únicamente el quemador de la caldera y si no cambiándola entera. Aislamiento de las tuberías de distribución de la calefacción.

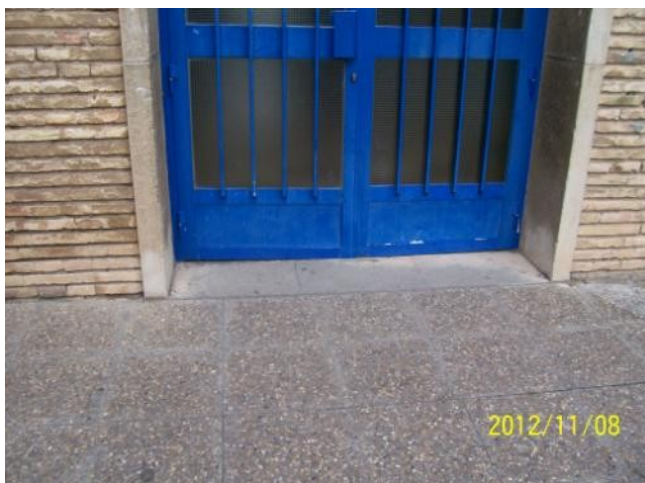
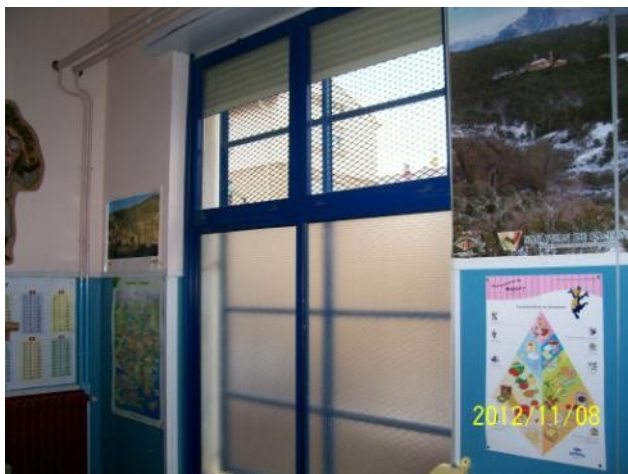
La envolvente térmica del edificio es bastante deficiente. Hay ventanas de marco de hierro y cristal simple, y de marco de aluminio y cristal simple también. Existen grandes problemas de infiltraciones por las cajas de persianas ,por los marcos , y por el mal sellado de las ventanas al cerrarse. En este centro las ventanas son muy grandes en general además hay un gran ventanal en el gimnasio.

Las puertas de acceso son metálicas y de cristal simple y presentan grandes infiltraciones debido a las holguras entre estas y el suelo.

La cubierta es toda inclinada y de teja y está en buen estado aunque debido a la antigüedad del edificio carecerá de aislamiento.

Sustituir las ventanas de cristal simple por unas de cristal doble.
