## 1.1. JUAN XXIII

### 1.1.1. Datos generales

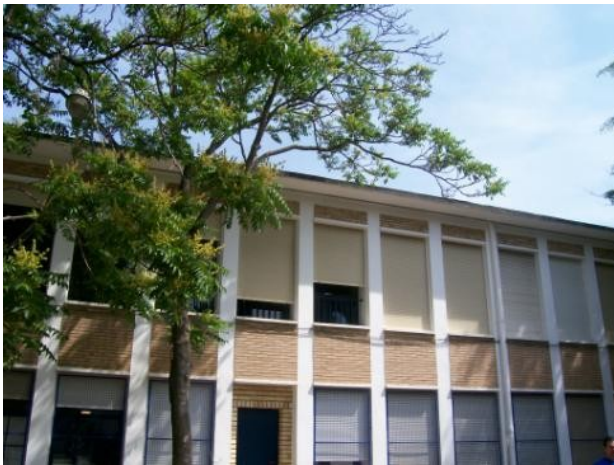
El colegio está situado en la Juan XIII, Nº 2 y su actividad es la colegio público de educación primaria e infantil con un número aproximado de 450 alumnos. El régimen de funcionamiento habitual en el periodo lectivo es de 8:00 a 17:00.

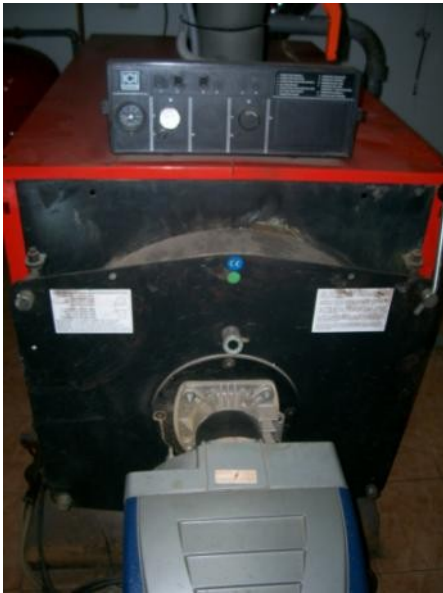
El edificio cuenta con una caldera de gasoil. Existen tres zonas de distribución de calor. Los radiadores son de hierro fundido.

| CALDERA | MODELO/TIPO | POTENCIA | TIPO QUEMADOR |
| ICI | L200 | 250.000KCAL/H | JOANES 64012 GASOIL |

Cambiar la caldera de gasoil, que es muy vieja, por otra de gas natural.

Sectorización y regulación con sondas de temperatura y válvulas termostáticas en el interior de las aulas.

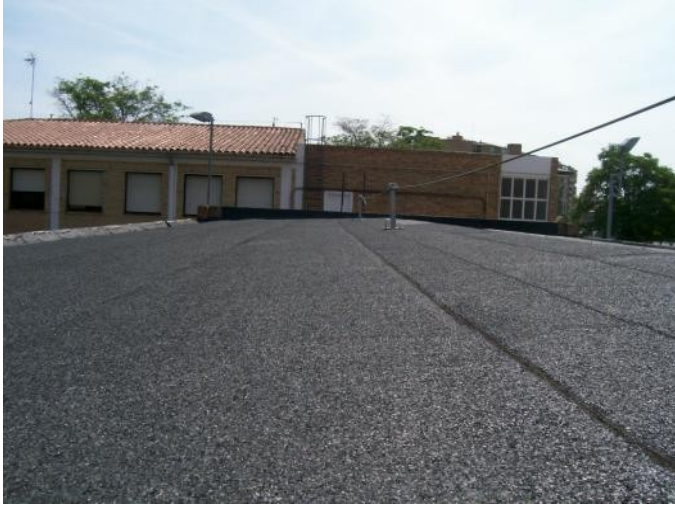
La envolvente térmica del edificio como la de todos los edificios antiguos es bastante deficiente.

Las ventanas son de hierro fundido y cristal simple.

La cubierta es inclinada y de teja en una parte y plana de tela asfáltica en otra.

Sustituir las ventanas de cristal simple por unas de cristal doble. La cubierta del centro esta reformada recientemente por lo que se presupone que estará convenientemente aislada.
