## 1.1. JULIÁN NIETO TAPIA

### 1.1.1. Datos generales

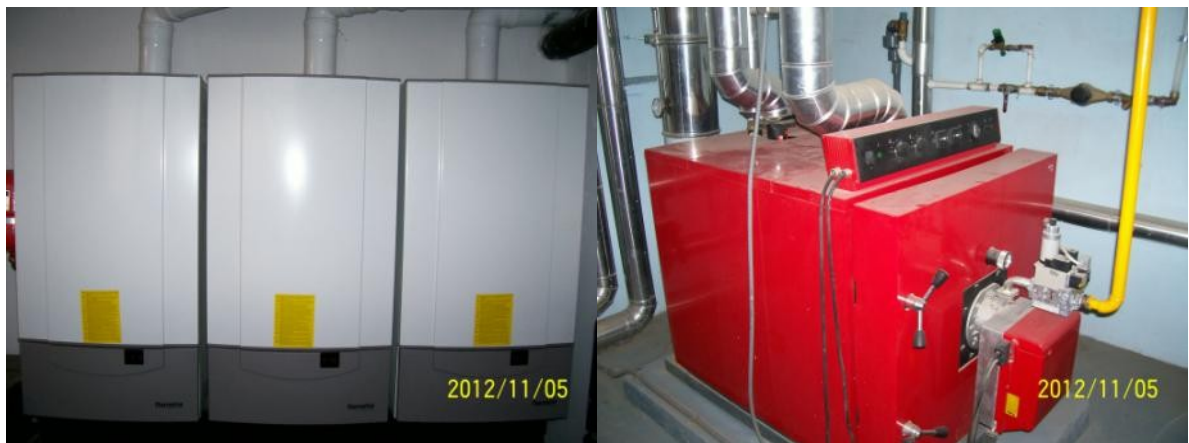
El edificio de primaria tiene tres calderas de gas natural que se pusieron nuevas hace poco tiempo. La caldera cuenta con dos circuitos. La distribución va por el techo vista y sin aislar. Los radiadores son de hierro fundido. Para la regulación hay únicamente un programador horario.

El edificio de infantil tiene una caldera de gas con dos circuitos, uno para la planta baja, y otro para la primera. Las estancias se calefactan en todo el centro infantil con suelo radiante, existiendo un termostato en cada aula. La regulación de la caldera se realiza con un programador horario.

Aislamiento de las tuberías de distribución de la calefacción.

Sectorización y regulación con sondas de temperatura y válvulas termostáticas en el interior de las aulas.

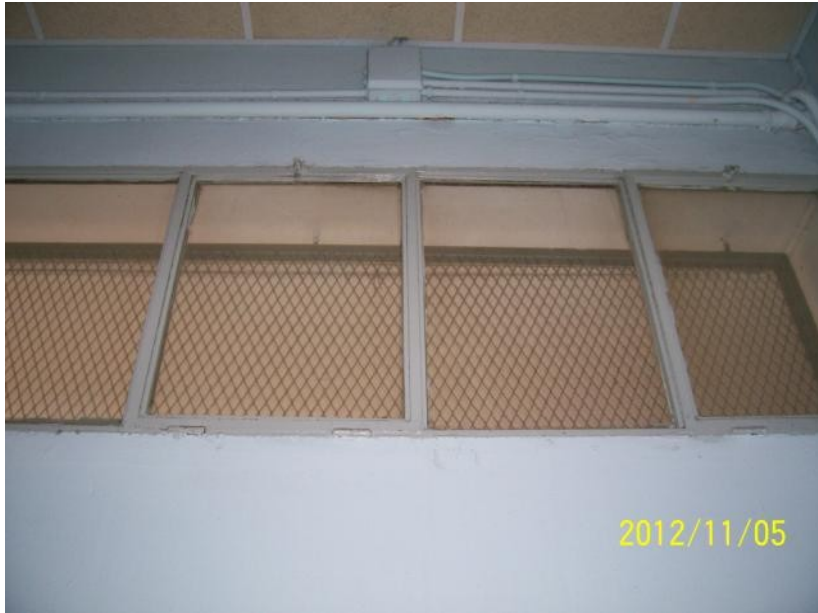
La envolvente térmica de primaria es bastante antigua. En cuanto a las ventanas son de hierro fundido, cristal simple y tienen grandes infiltraciones de aire, sobre todo en las cajas de persianas. Las puertas de acceso son de metal y cristal simple.

La envolvente térmica de infantil se encuentra en buen estado ya que es un edificio de hace cinco años. Las ventanas son de aluminio y cristal doble con lamas horizontales. La puerta de acceso a este edificio es de aluminio y cristal doble evitando infiltraciones.

La cubierta del edificio de primaria es inclinado con teja. La del edificio de infantil es de tela asfáltica y grava.

Sustituir las ventanas de cristal simple por unas de cristal doble, evitando así las infiltraciones por marcos. Aislamiento de la cubierta debido a que la de primaria es muy antigua.
