## 1.1. JULIÁN SANZ IBÁÑEZ

### 1.1.1. Datos generales

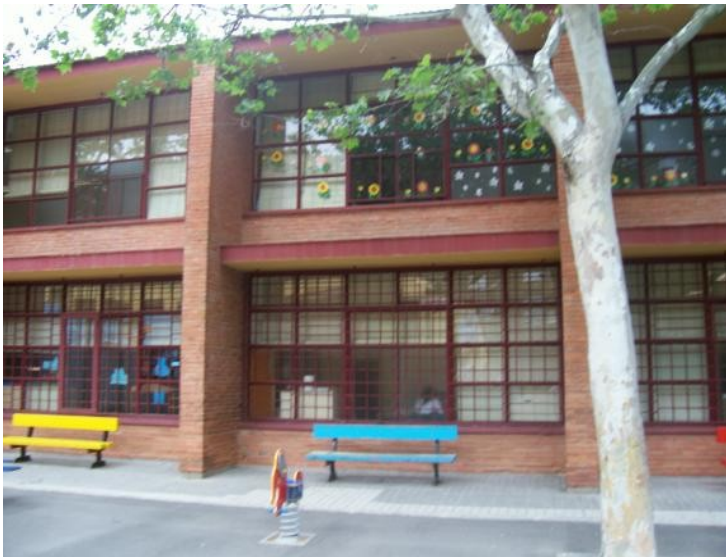
El colegio está situado en la C/ Leopoldo Romeo, Nº 24 y su actividad es la colegio público de educación primaria e infantil con un número aproximado de 200 alumnos. El régimen de funcionamiento habitual en el periodo lectivo es de 8:00 a 17:00.

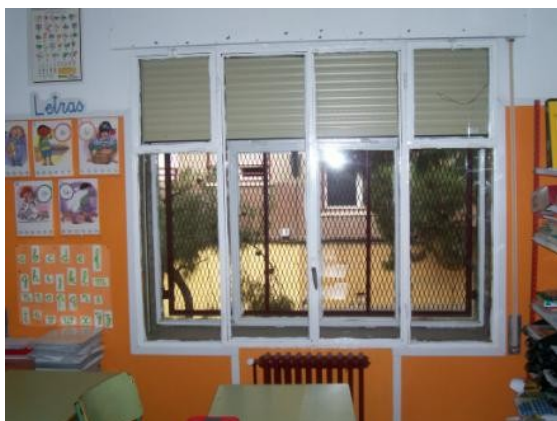
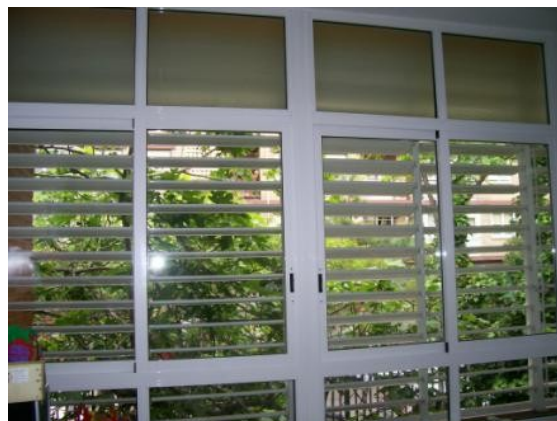
La envolvente térmica del edificio como la de todos los edificios antiguos es bastante deficiente.

Las ventanas del centro son de hierro fundido y cristal simple, presentan problemas de infiltraciones de aire .En parte fueron cambiadas por unas de aluminio y doble cristal con lamas horizontales.

Sustituir las ventanas de cristal simple por unas de cristal doble. Aislar la cubierta que por su antigüedad carecerá de aislante.
