## 1.1. LA ALMOZARA

### 1.1.1. Datos generales

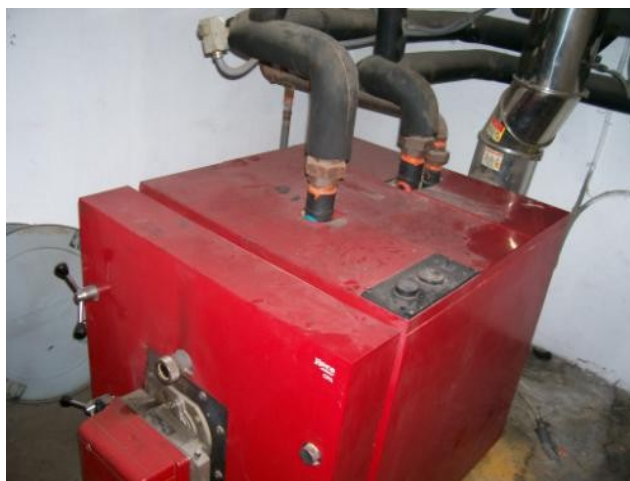
Los edificios cuentan con una caldera de gasoil cada uno, que datan del año 1995. Un problema que si presenta es la no sectorización del edificio por lo tanto para calentar una sola zona del edificio se debe encender la calefacción para el total.

Los radiadores son de hierro fundido.

Cambiar la caldera de gasoil por otra de gas natural.

Sectorización y regulación con sondas de temperatura y válvulas termostáticas en el interior de las aulas.

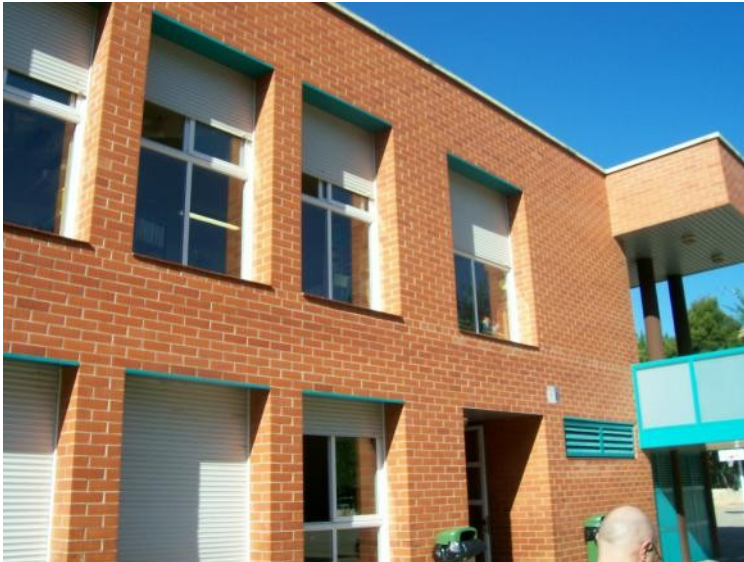
La envolvente térmica del edificio como se puede observar en las fotos es relativamente nueva por lo cual se presupone que estará bien aislada.

Las ventanas ya están sustituidas por ventanas de doble cristal.

La cubierta del centro reformada recientemente por lo que se presupone que estará convenientemente aislada.
