## 1.1. LA JOTA

### 1.1.1. Datos generales

El colegio está situado en la C/ Balbino Orensanz , Nº 3 y 5 y su actividad es la colegio público de educación primaria e infantil. El régimen de funcionamiento habitual en el periodo lectivo es de 9:00 a 16:30.

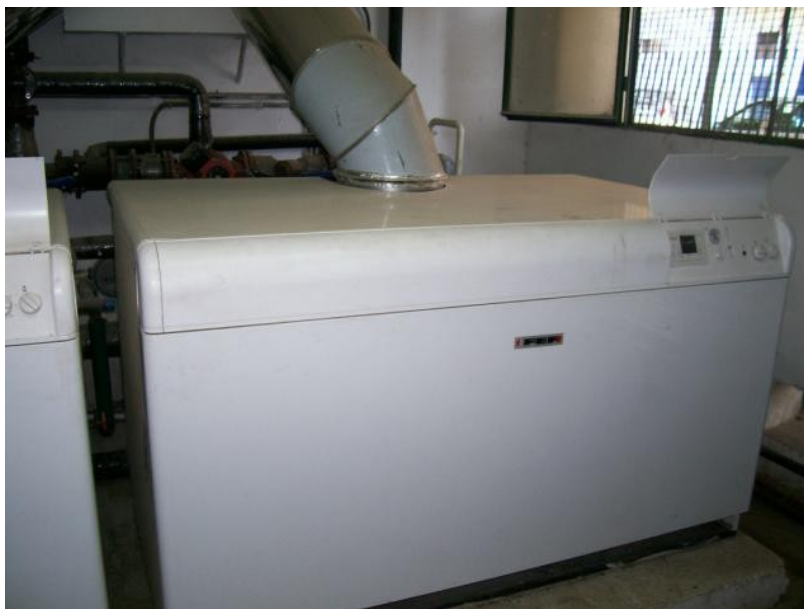
Existen tres calderas de gas natural sustituidas en 2004, una para el edificio de infantil y dos para el edificio de primaria. Las estancias se calefactan mediante radiadores de hierro fundido.

Son calderas muy nuevas, esto hace que el consumo de calefacción no sea muy excesivo, un problema que si presenta es la no sectorización del edificio por lo tanto para calentar una sola zona del edificio se debe encender la calefacción para el total del edificio.

Sectorización y regulación con sondas de temperatura y válvulas termostáticas en el interior de las aulas.

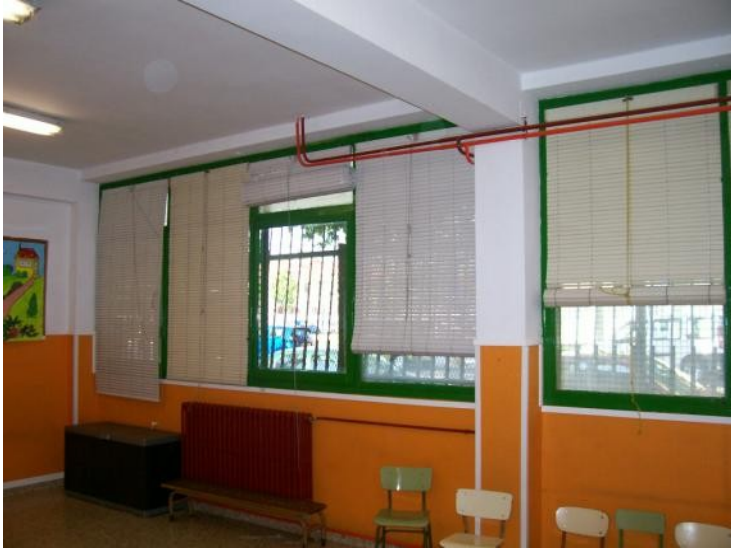
La envolvente térmica del edificio de primaria como la de todos los edificios antiguos es bastante deficiente en cambio la de infantil está bien aislada.

Las ventanas están sustituidas por cristales dobles casi en su totalidad en el edificio de primaria con la caja de persianas aislada. En el edificio de infantil toda la carpintería es antigua con marco de madera y cristal simple.

Las cubiertas se encuentran en buen estado ya que fueron reformadas recientemente debido a las goteras que presentaba.

Sustituir las ventanas de cristal simple por unas de cristal doble y corrección de aislamiento en zona de puertas.
