## 1.1. LAS FUENTES

El colegio está situado en la C/ Doctor Iranzo, Nº 65 y su actividad es la colegio público de educación primaria e infantil con un número aproximado de 650 alumnos. El régimen de funcionamiento habitual en el periodo lectivo es de 8:00 a 17:00.

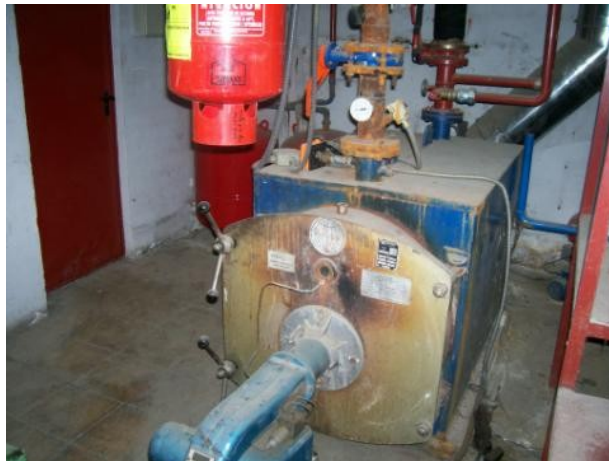
Existen dos calderas de 1980 para todo el edificio. Los radiadores son de hierro fundido. La sala de calderas está equipada con el siguiente equipo:

| CALDERA | MODELO/TIPO | POTENCIA | TIPO QUEMADOR |
| ECO/THERM | 500P | 752 Kw | LAMBORGHINI PG-50<br>GASOLEO |
| YGNIS | NA0320 | 350.000 KCAL/H | ELCO 3,45 2D |

Cambiar las calderas de gasoil, que está en mal estado, por otra de gas natural.

Sectorización y regulación con sondas de temperatura y válvulas termostáticas en el interior de las aulas.

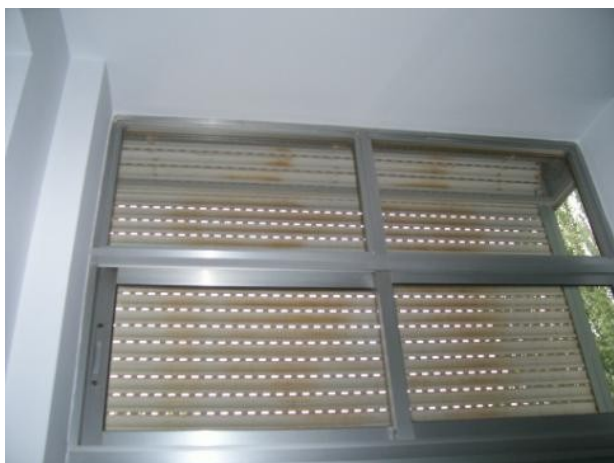
La fachada del edificio es de hormigón prefabricado y bastante antigua por lo que el aislamiento es mínimo, las ventanas son de aluminio cristal simple y debido a su antigüedad no ajustan bien lo que provoca infiltraciones de aire.

La cubierta del centro fue reformada recientemente.

Sustituir las ventanas de cristal simple por unas de cristal doble.
