## 1.1. LUIS VIVES

### 1.1.1. Datos generales

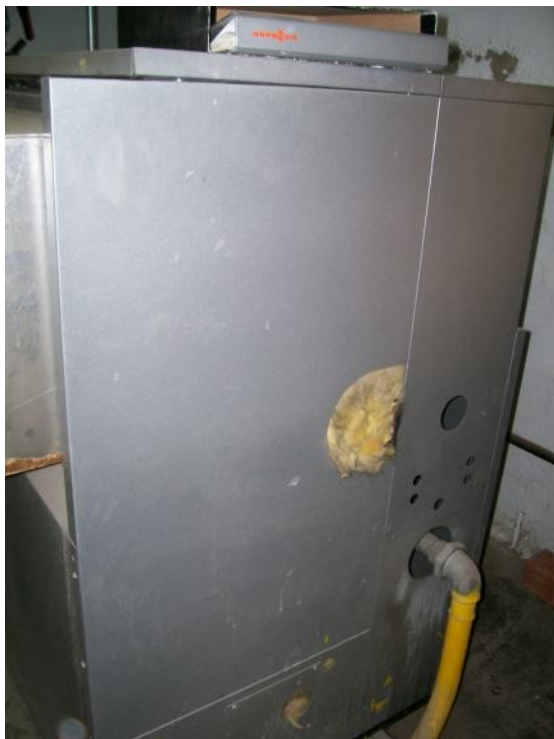
Los radiadores son de hierro fundido.

La sala de calderas está equipada con el siguiente equipo:

| VIESSMAN | ATOLA 279 | 279,10 Kw GAS | PRIMARIA E INFANTIL |

La calefacción no tiene ningún tipo de sectorización por zonas, solo cuenta con un programador horario.

Sectorización y regulación con sondas de temperatura y válvulas termostáticas en el interior de las aulas.

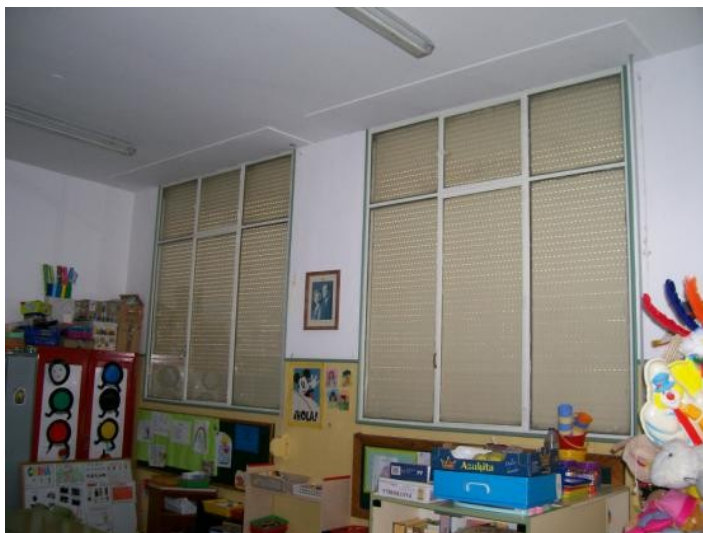
La fachada del edificio es bastante antigua por lo que sería conveniente aislarla.

Las ventanas de alguna parte del centro, tienen cristal simple con marco de hierro. Siendo muy poco eficientes y con muchas pérdidas térmicas por infiltraciones de aire. Parte de las ventanas son de cristal doble con marco de aluminio.

La cubierta del centro tiene dos construcciones diferentes, una parte es de teja sin aislante y otra plana protegida por tela asfáltica y grava.

Sustituir las ventanas de cristal simple por unas de cristal doble. Aislamiento de la cubierta que por su antigüedad carecerá de aislante.
