## 1.1. MAESTRO DON PEDRO OROS

### 1.1.1. Datos generales

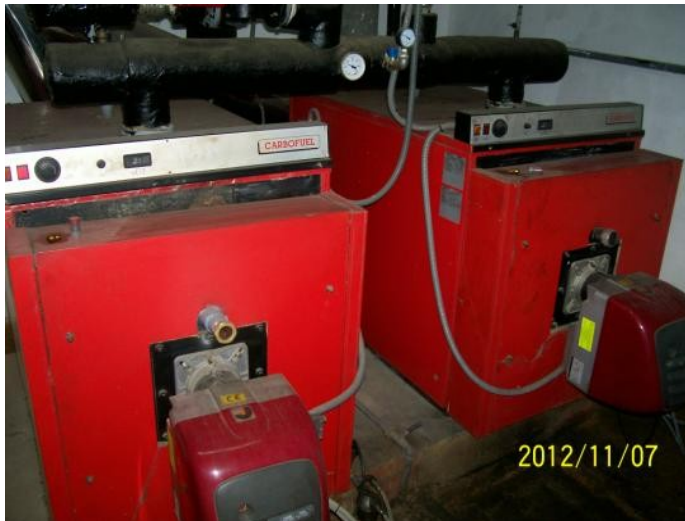
El edificio cuenta con dos calderas de gasoil, que distribuyen el agua por un solo circuito. Las tuberías de distribución van en la parte antigua por techo y pared vista y sin aislar, y en la parte que se amplió va a tramos vista, a tamos no. En el centro hay radiadores de hierro fundido y de aluminio.

Para la regulación de la calefacción hay un programador horario.

| CALDERA | MODELO/TIPO | POTENCIA | TIPO QUEMADOR |
| CARBOFUEL | TMR AR 120 | 139,6Kw | A2 1412 GASOIL |
| CARBOFUEL | TMR AR 120 | 139,6Kw | A2 1412 |

Sustitución de quemador de gasoil por gas. Aislamiento de las tuberías de distribución de la calefacción.

Sectorización y regulación con sondas de temperatura y válvulas termostáticas en el interior de las aulas.

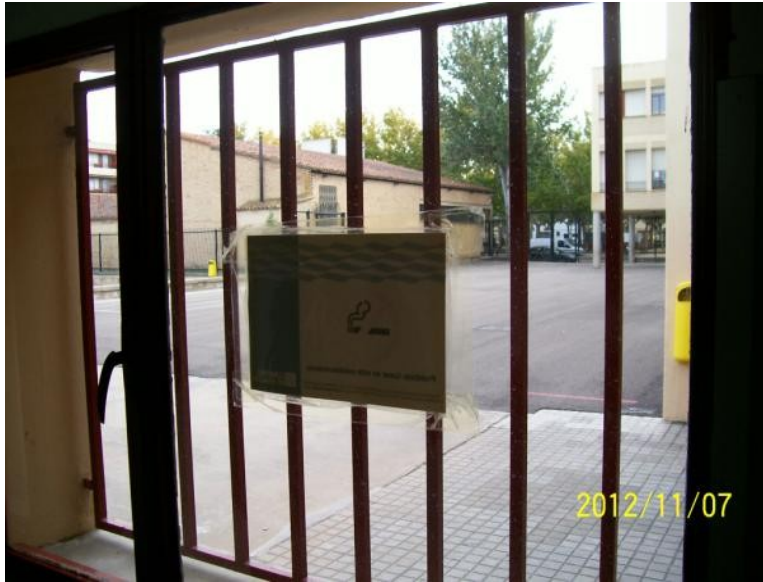
La envolvente térmica del edificio es bastante deficiente. La parte antigua tiene ventanas de marco de hierro y cristal simple, y de aluminio y cristal simple. En la ampliación hay ventanas de hierro y cristal doble en aulas, y de cristal simple en pasillos. En todas las ventanas se producen infiltraciones de aire por marcos y por cajas de persianas.

La cubierta es de tela asfáltica.

Sustituir las ventanas de cristal simple por unas de cristal doble. Las que tienen cristal doble también deberían ser sustituidas debido al mal estado en el que se encuentran. Aislamiento de la cubierta.
