## 1.1. MARÍA MOLINER

### 1.1.1. Datos generales

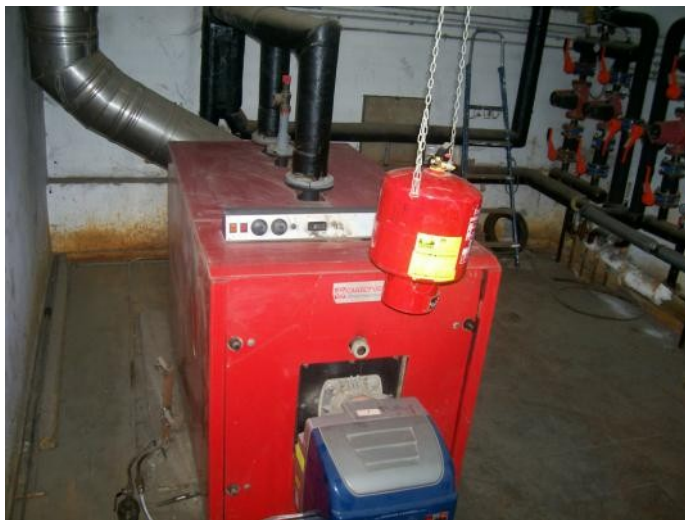
Existe una caldera de gasoil muy antigua para todo el edificio.

La sala de calderas está equipada con el siguiente equipo:

| CALDERA | MODELO/TIPO | POTENCIA | TIPO QUEMADOR |
| carbofuel | TRP AR 300 | 349 Kw | JOANES BRICIATORE<br>640/2 GASOIL |

Las calderas son muy antiguas por lo que se propone la sustitución de estas por unas de gas .

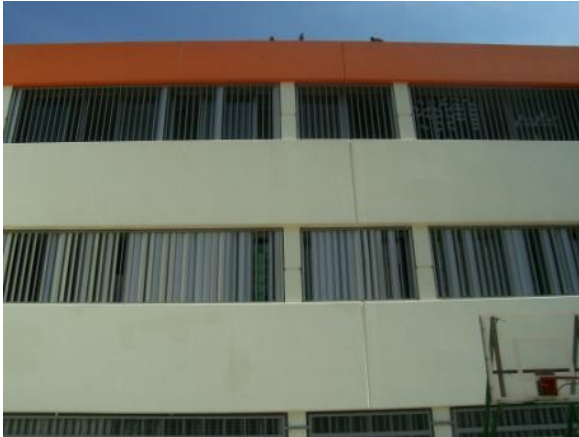
La envolvente térmica del edificio como la de todos los edificios antiguos es bastante deficiente.

Las ventanas existentes son de aluminio cristal simple, protegidas por lamas verticales. Hay muchas infiltraciones debido a que las ventanas no ajustan debidamente.

La cubierta del centro es un cubierta plana transitable, compuesta de tela asfáltica y grava. En el centro de la cubierta hay un lucernario muy antiguo.

Sustituir las ventanas de cristal simple por unas de cristal doble y sustituir las lamas verticales por lamas horizontales . Aislar la cubierta por la que se producen grandes pérdidas térmicas.
