## 1.1. RECARTE Y ORNAT

### 1.1.1. Datos generales

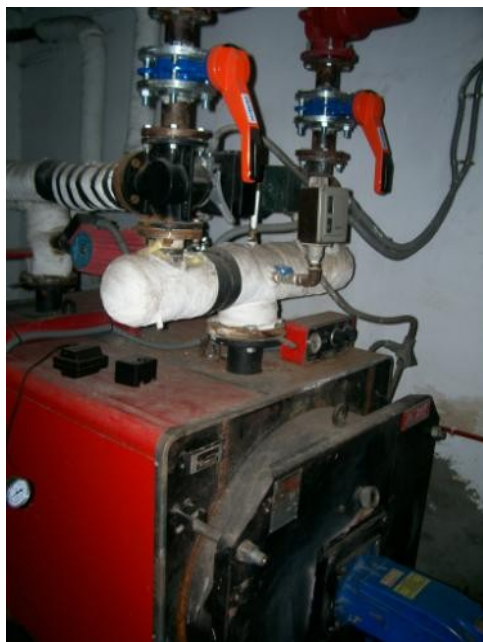
Las calderas son de gasoil y tienen más de 20 años. Existen tres calderas, dos para el edificio de infantil más el gimnasio y una para el edificio de primaria. Los radiadores son de hierro fundido y no existe ningún tipo de sectorización. La sala de calderas está equipada con el siguiente equipo:

Las calderas son muy antiguas por lo que se propone la sustitución de estas por unas de gas

Sectorización y regulación con sondas de temperatura y válvulas termostáticas en el interior de las aulas.

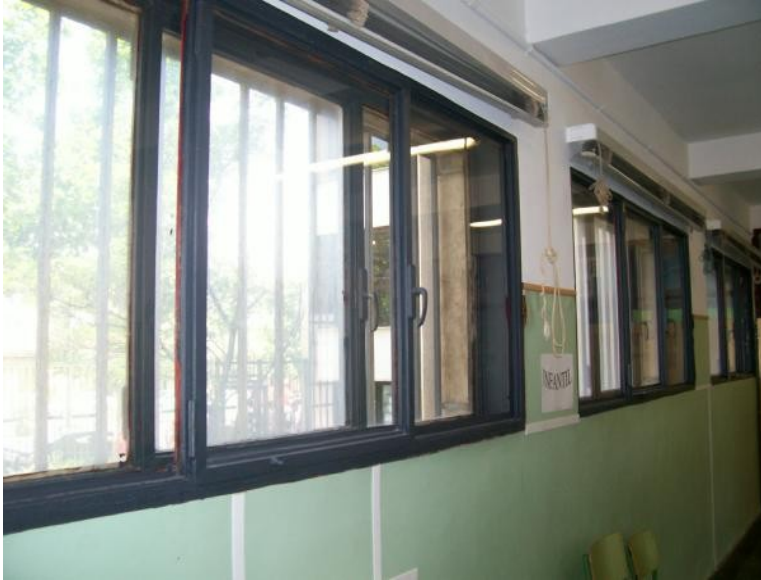
La envolvente térmica del edificio es bastante antigua por lo que se presupone que no estará convenientemente aislada. las ventanas son de marco de hierro fundido y cristal simple, son muy antiguas y las pérdidas térmicas son bastante considerables. La cubierta del centro solo fue reformada en el edificio de primaria por lo que se presupone que estará convenientemente aislada. La de infantil necesitaría reformarla.

Cambiar todas las ventanas de cristal simple por unas de cristal doble. Aislar la cubierta de infantil por la que se producen grandes pérdidas térmicas
