## 1.1. ROSALES DEL CANAL

### 1.1.1. Datos generales

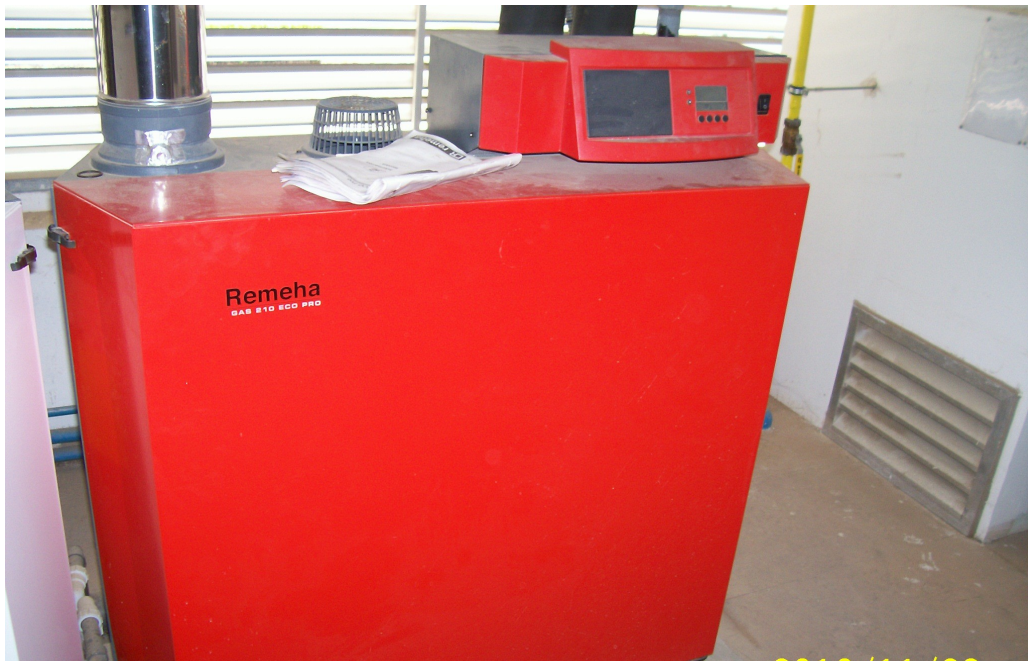
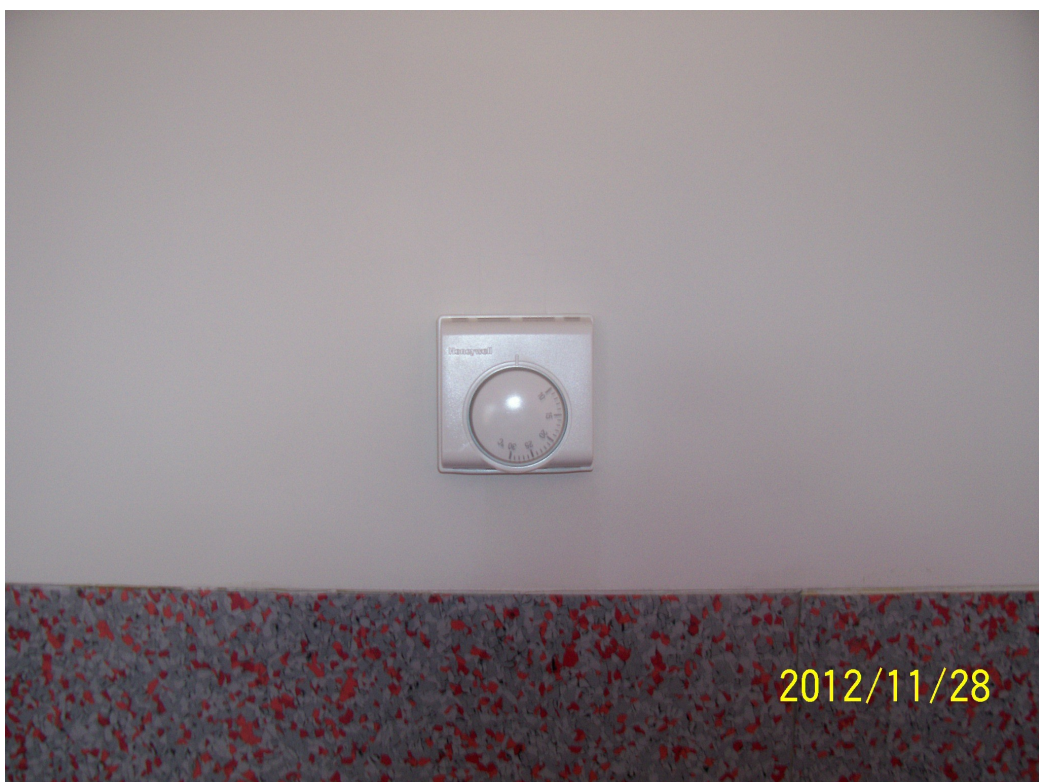
El edificio de primaria tiene una caldera de gas que distribuye el agua caliente por medio de cuatro circuitos, uno para la zona norte, otro para la sur ,el tercer circuito para fan-coils y el ultimo para los recuperadores. La distribución circula por el falso techo aislada. Las estancias se calientan mediante radiadores de aluminio existiendo un termostato por aula. Para la regulación la caldera cuenta con sondas de temperatura tanto exteriores como de retorno de cada circuito, además todo el funcionamiento esta comandado desde un ordenador previamente programado.

En el edificio de infantil hay dos calderas de gas, una para el gimnasio y otra para este edificio y el comedor que consta de cuatro circuitos , uno para suelo radiante de aulas, otro para los recuperadores , el siguiente para la cocina y el ultimo para el suelo radiante del comedor. Como elementos de regulación

las calderas cuentan con un programador horario y sondas de temperatura, además existe un termostato por aula y en el comedor.

Son edificios nuevos que cumplen las normativas en cuanto aislamientos y las instalaciones se encuentran en buen estado, además de contar ya con sistemas de eficiencia energética. Por tanto no es necesario ninguna actuación.

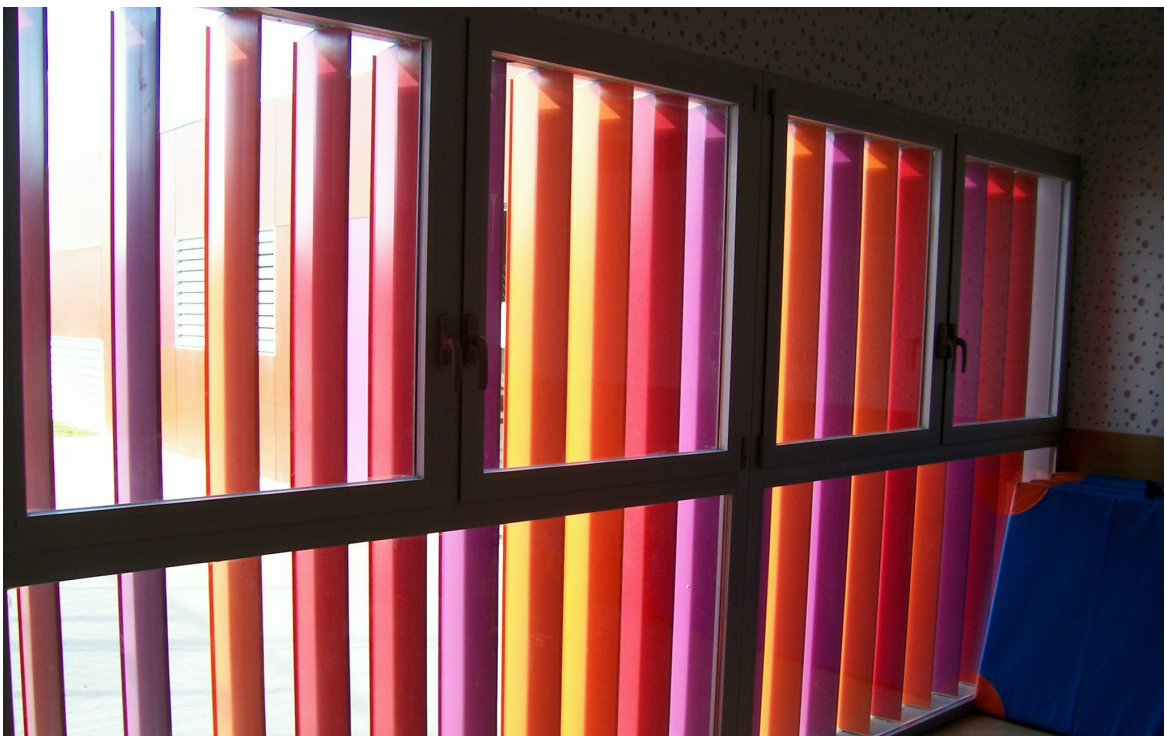
La envolvente térmica de ambos está en buen estado ya que son edificios de construcción reciente.

Las ventanas son de aluminio y cristal doble en ambos edificios existiendo lamas verticales móviles y horizontales fijas. Además están diferenciados los tamaños siendo las ventanas de orientación norte más pequeñas que las de orientación sur.

Las cubiertas de los dos edificios son de tela asfáltica y grava.
