## 1.1. SAN JOSÉ DE CALASANZ

### 1.1.1. Datos generales

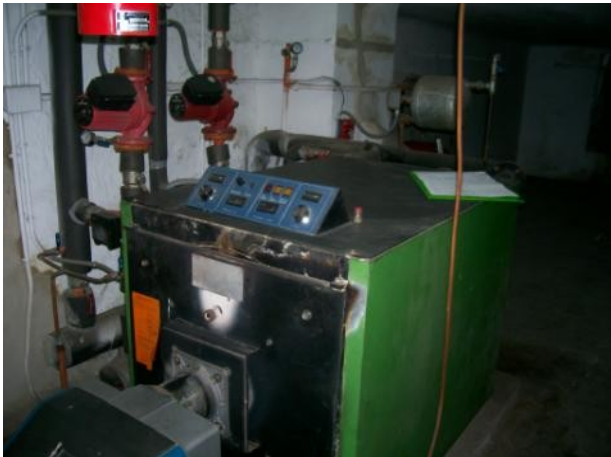
Existe una caldera de gasoil para todo el edificio. Los radiadores son de hierro fundido. La sala de calderas está equipada con el siguiente equipo:

| CALDERA | MODELO/TIPO | POTENCIA | TIPO QUEMADOR |
|---|---|---|---|
| IGNIS<br>FINTERM | FINTERM G28 | No hay PLACA | GASOIL |

Un problema que se nos presenta es la no sectorización del edificio por lo tanto para calentar una sola zona del edificio se debe encender la calefacción para el total del edificio, hace que el despilfarro de energía sea bastante considerable.

Las calderas son muy antiguas por lo que se propone la sustitución de estas por unas de gas.

Sectorización y regulación con sondas de temperatura y válvulas termostáticas en el interior de las aulas.

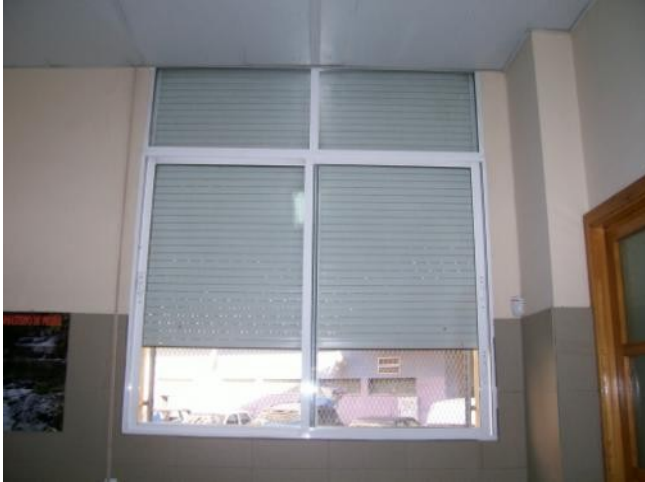
La envolvente del edificio es antigua por lo que se presupone no está convenientemente aislada.

Las ventanas existentes en la totalidad del centro han sido sustituidas por ventanas de aluminio de doble cristal. La cubierta del centro es de tela asfáltica y fue reformada recientemente y convenientemente aislada.
