## 1.1. ZALFONADA

### 1.1.1. Datos generales

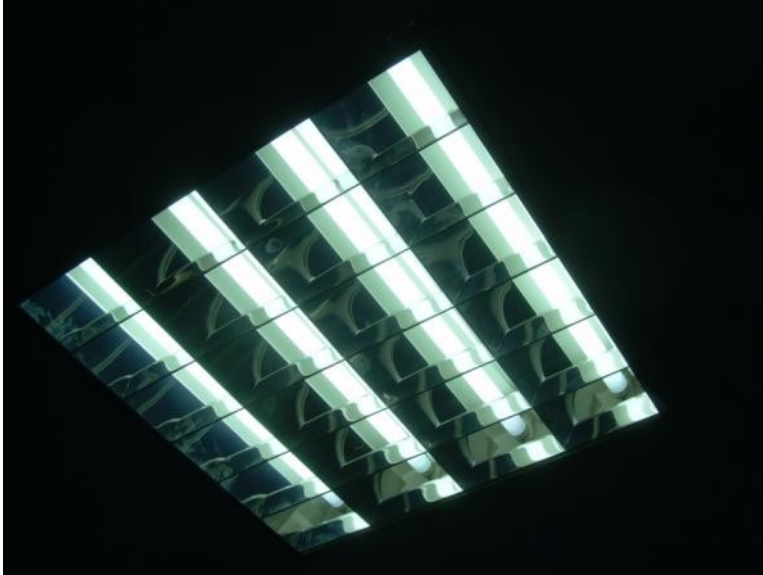
Usada para alumbrado y fuerza. La iluminación del colegio se realiza en su totalidad por medio de fluorescentes, no existiendo elementos de detección de presencia ni de intensidad lumínica.

En el edificio de primaria hubo una reforma en la que se sustituyeron las reactancias convencionales por balastos electrónicos. En el ala ampliada de este edificio y en el de educación infantil los fluorescentes constan de reflectores.

En cuanto a alumbrado se debería dotar al edificio de equipos de detección de presencia y de adecuación de intensidad de luz a la luz recibida.

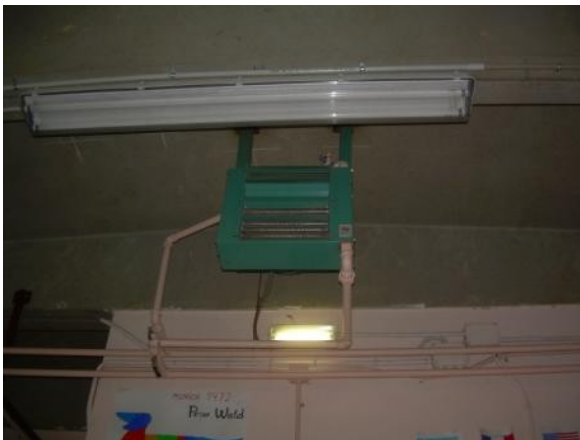
Todos los radiadores del centro estan hechos de hierro fundido. El gimnasio del colegio se calefacta por medio de aerotermos.

Aerotermo.

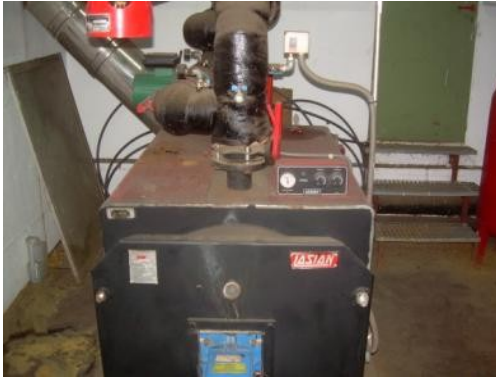
Las salas de calderas está equipada con los siguientes equipos:

| CALDERA | MODELO/TIPO | POTENCIA | EDIFICIO |
| LASIAN | TL25G | 290 Kw | PRIMARIA |
| REMEHA | G 3C-8 | 157.5 Kw | INFANTIL |

Sustitución de la caldera de gasoil por una de gas.. Aislamiento de las tuberías de distribución de la calefacción.

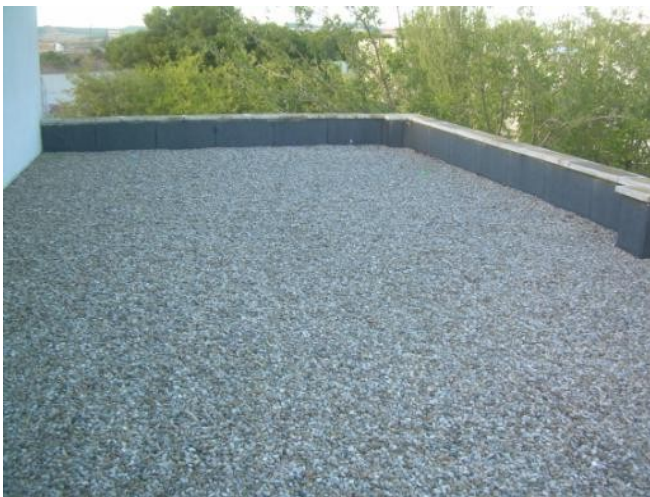
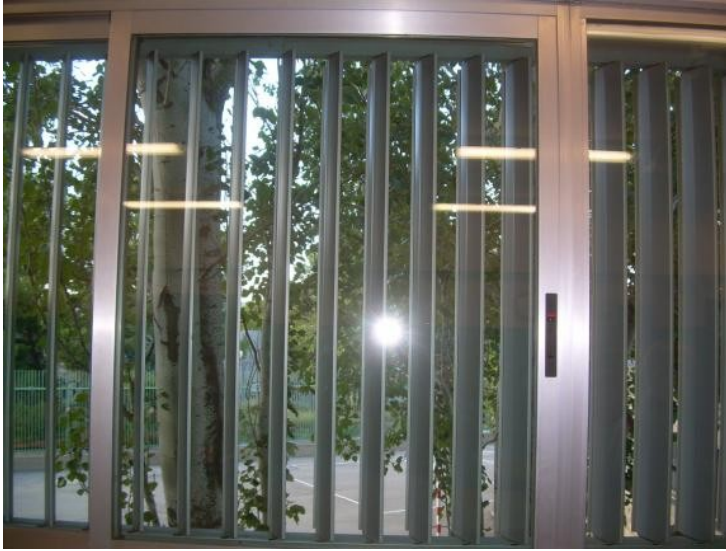
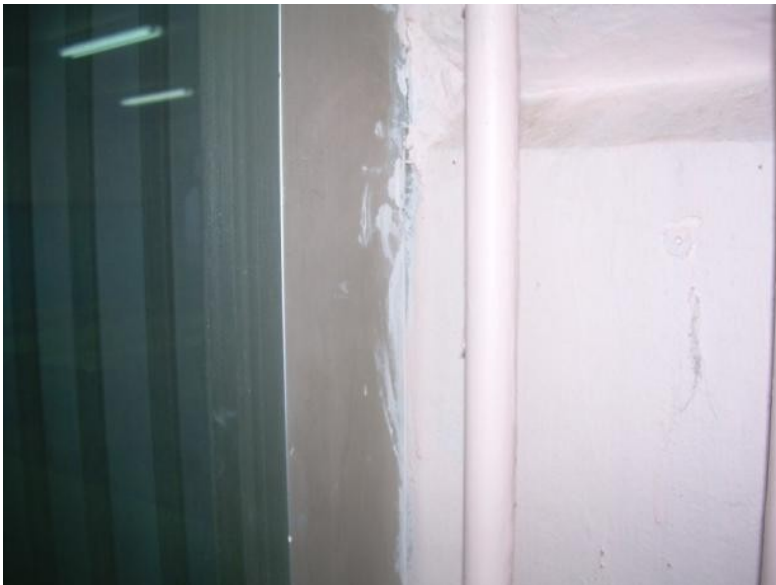
La envolvente térmica en especial en el edificio de primaria es bastante antigua, y como consecuencia de esto la fachada y la cubierta carecen de aislante. Respecto a los cerramientos de cristal hay que reseñar que la fachada norte tiene cristal doble, habiendo cristal simple en el resto del edificio, además las carpinterías son de aluminio sin rotura del puente térmico. Cabe resaltar que existen graves problemas de infiltraciones de aire en las ventanas, mas en el edificio de primaria por ser el más antiguo. La cubierta de los edificios de primaria e infantil es de tela asfáltica y grava, excepto la cubierta del gimnasio que solo tiene tela asfáltica.

Las acciones recomendadas para la envolvente térmica son :aislamiento de la cubierta, renovación de todas las ventanas por otras de cristal doble evitando infiltraciones y asegurando la ruptura del puente térmico.
