REHABILITACIÓN  
POR MODERNIZACIÓN DEL  
MERCADO CENTRAL "LANUZA"

ESTRUCTURA PUESTOS  
PUERTO TIPO 1

E-16

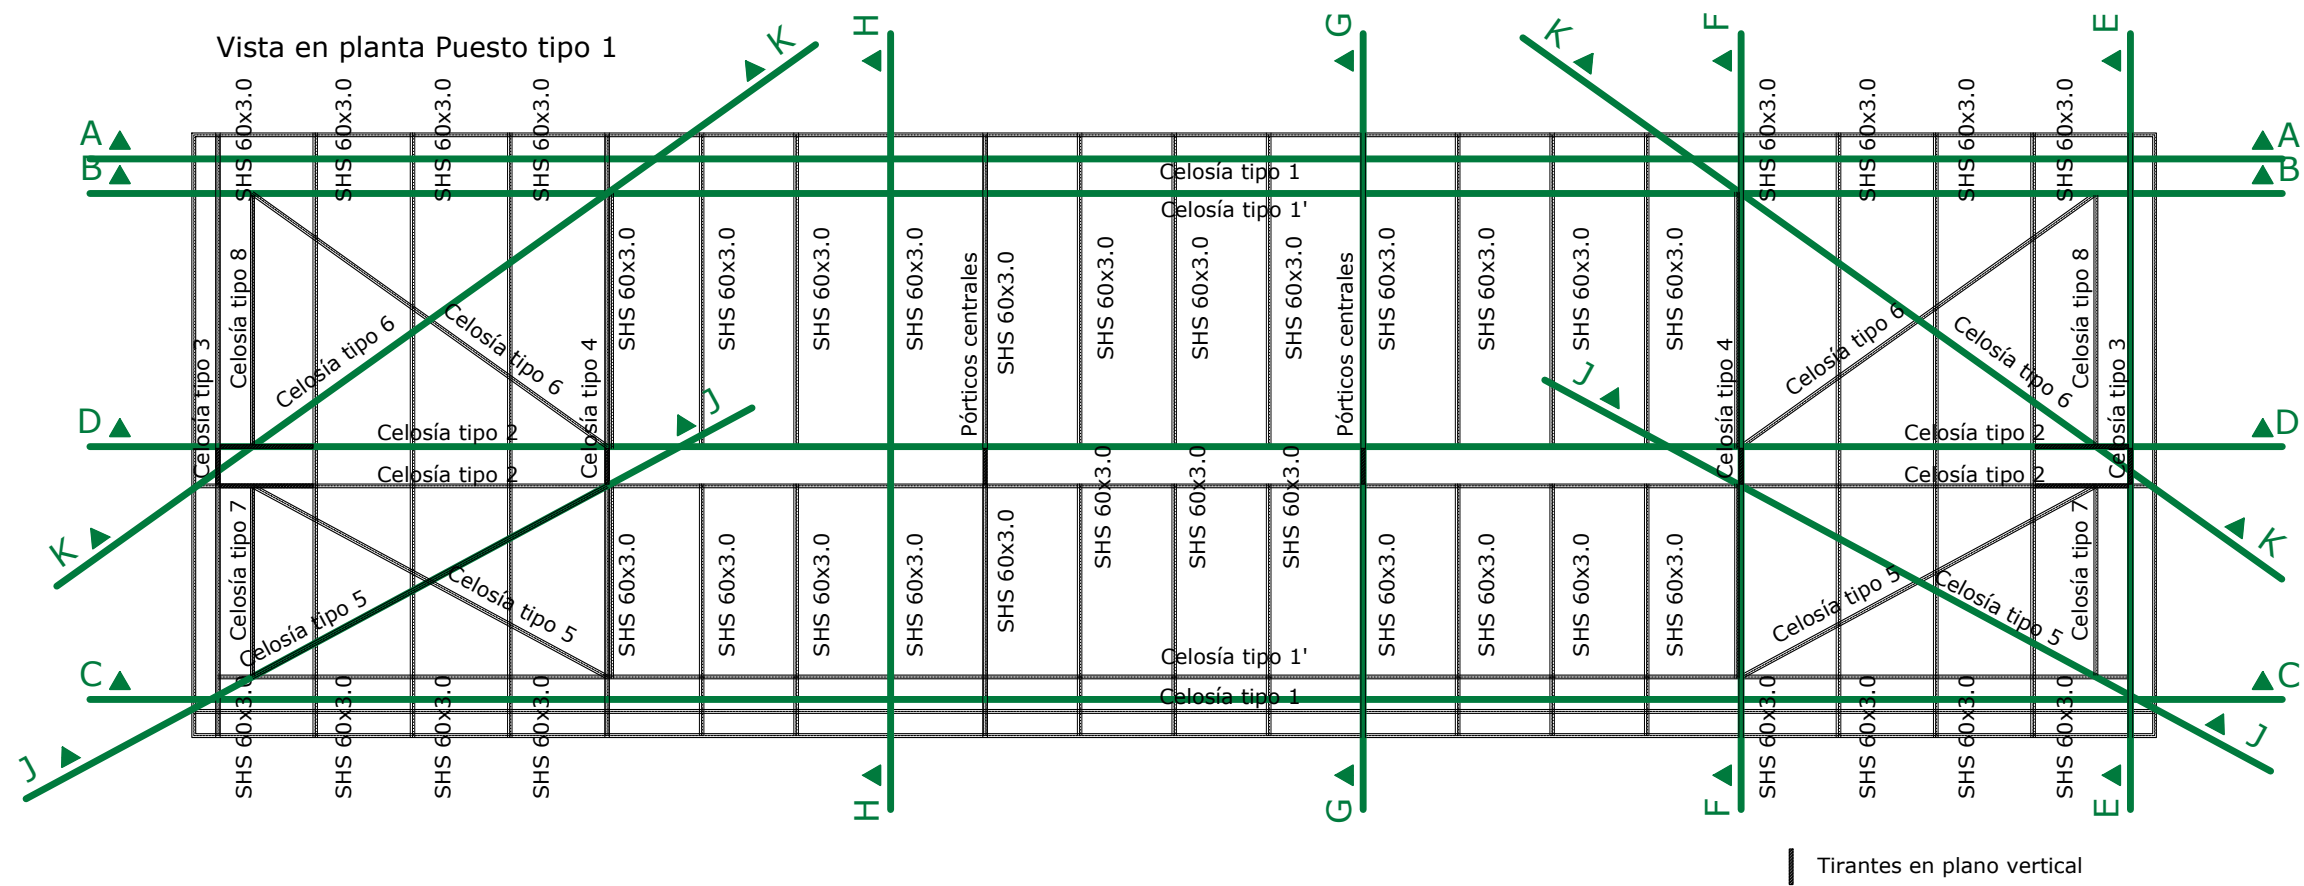
Tirantes en plano vertical

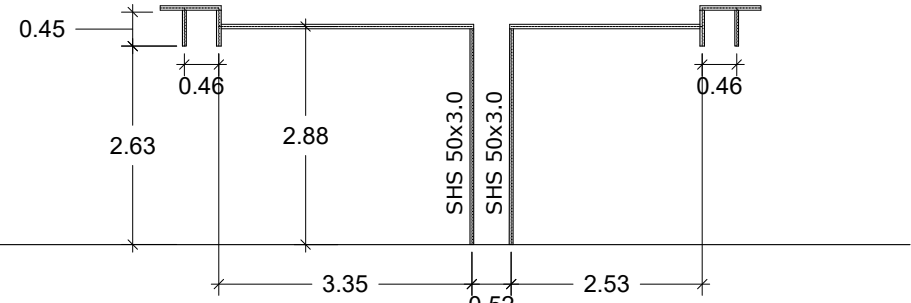
Sección FF (Celosía tipo 4)
