REHABILITACIÓN
POR MODERNIZACIÓN DEL
MERCADO CENTRAL "LANUZA"

ACTUACIONES EN PLANTA BAJA
APERTURA DE HUECOS EN FORJADO

MODIFICADO	EDICION	PLANO
	0	E-25

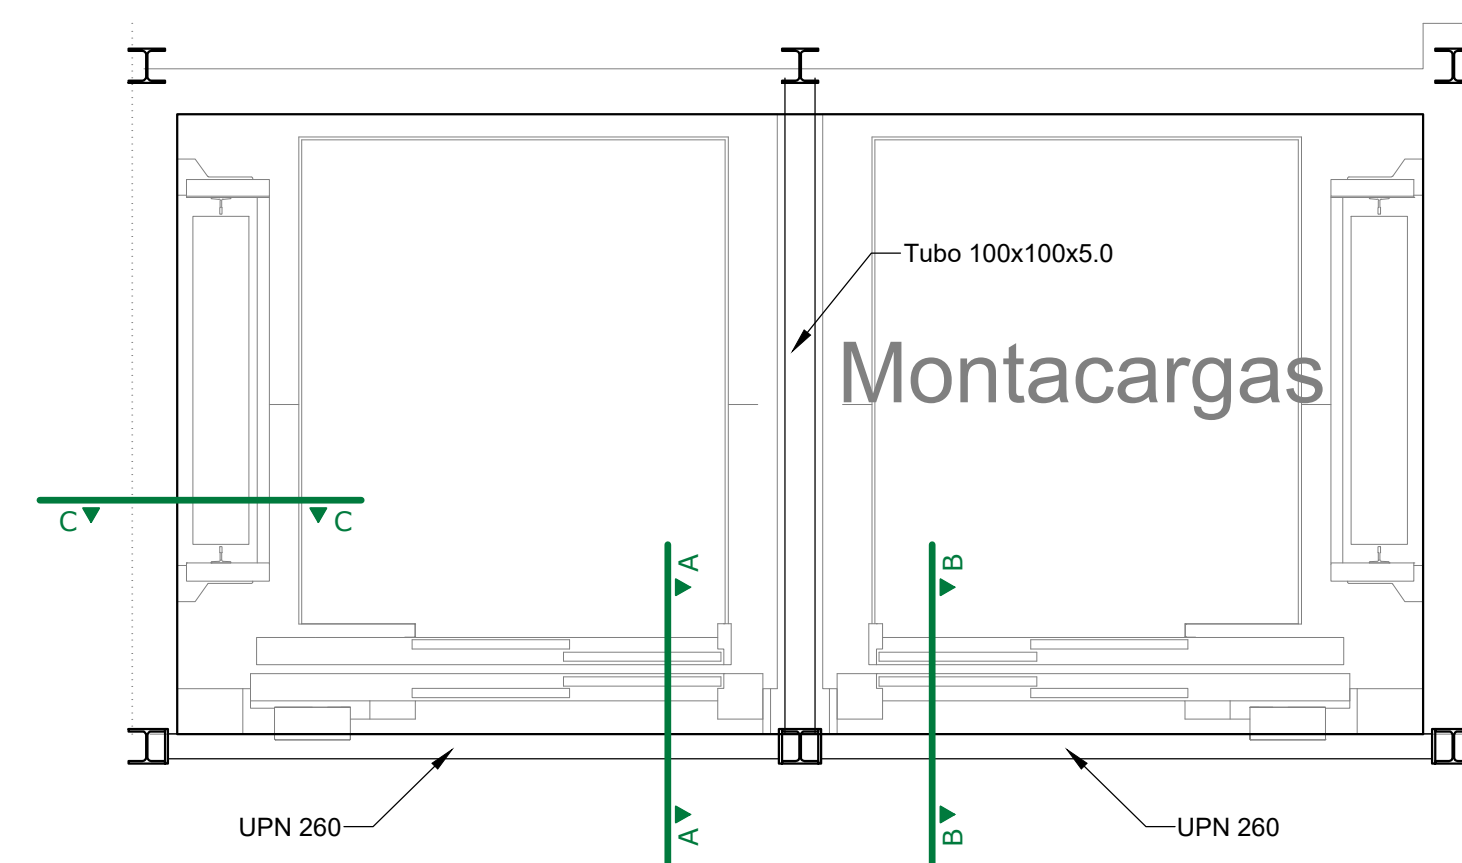
Detalle apertura de hueco Nivel 3
Esc.: 1:25

Fase 4: colocación del tubo de arriostramiento #100x100x5.0
