EDIFICIO: ARMAS, nº 116

GRADO DE PROTECCIÓN:  
**INTERÉS AMBIENTAL**

**INFORME HISTÓRICO - ARTÍSTICO**

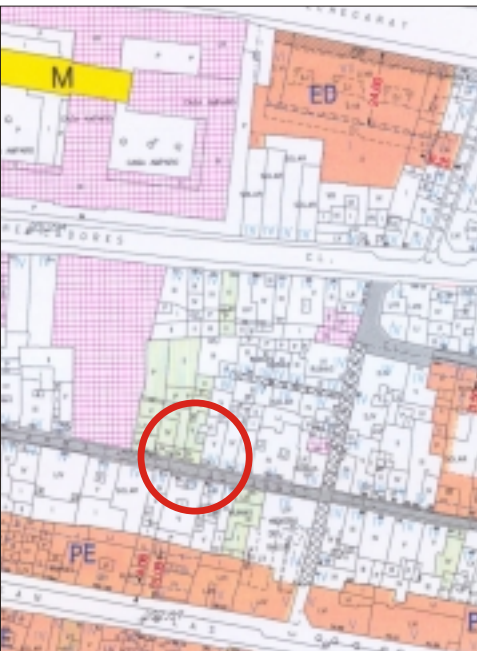
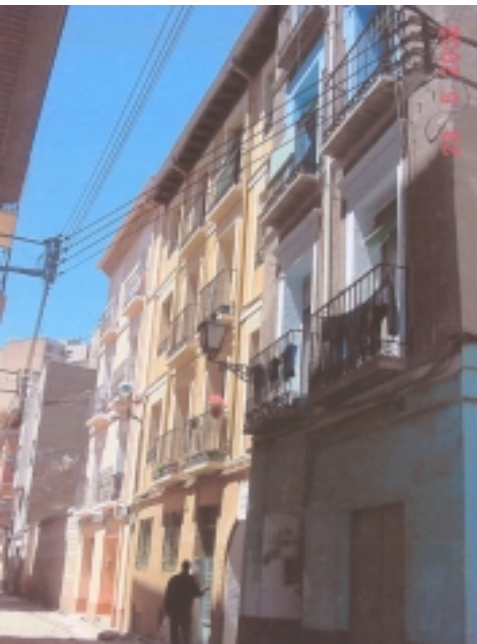
Construido entre medianerías sobre parcela estrecha y profunda característica del barrio, consta de cuatro plantas (B+3), rematada en alero. La fachada es de ladrillo revocado, ordenada a base de dos ejes de vanos, adintelados y abalconados, cuyo vuelo y tamaño disminuye progresivamente en altura. Los vanos de las plantas alzadas presentan enmarques moldurados, con una ornamentación jerarquizada en altura, con cornisas, cabezales en acodo, etc. Impostas molduradas recorren la fachada a la altura de las líneas de los forjados. Remata el edificio un alero de madera sobre canetes. En la planta baja se abren dos vanos adintelados, a eje, pero de menor altura que los proyectados en la reforma.

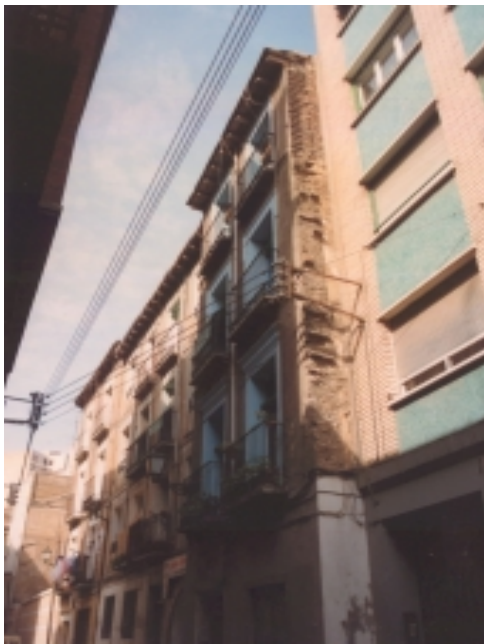
*Proyecto de fachada para reconstruir la ya destruida  
de la casa nº 116 de la calle de las Avanas propiedad  
de D. Cirilo Villuendas*
