# ANEXO A LA SOLICITUD DE OFERTA PARA CONTRATO MENOR PARA LA EJECUCIÓN DE LAS OBRAS DE REFORMA DE VESTUARIOS Y DUCHAS DE LA ZONA DE PISCINAS DEL PALACIO DE DEPORTES, SITUADO EN C/ CONDES DE ARAGÓN DE ZARAGOZA

**REFERENCIA: DEPMIN 25-2016**

## DESCRIPCIÓN DE LOS TRABAJOS

### Reforma de los vestuarios masculinos y femeninos de la zona de piscina.

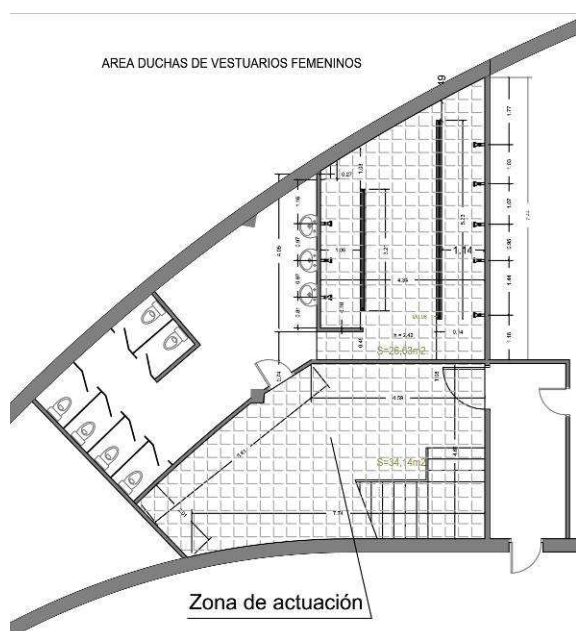
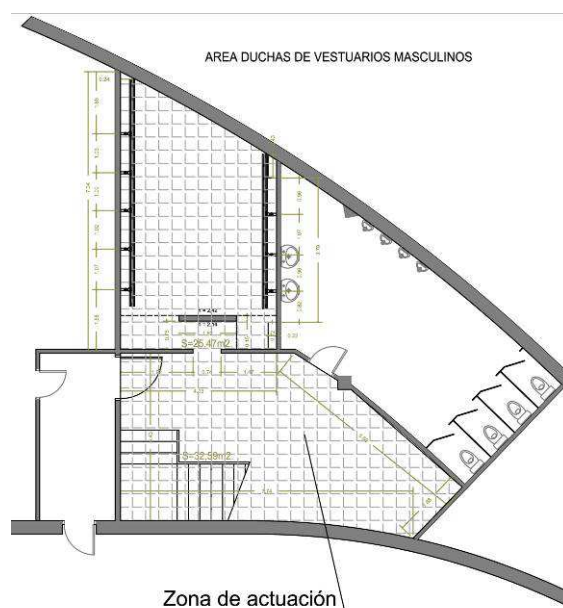
Los revestimientos de los vestuarios correspondientes a las piscinas se encuentran deteriorados tanto en suelo como en paredes y techos. Por ello, será necesario renovarlos en las zonas más envejecidas, siguiendo el mismo criterio decorativo del existente.
