ANEXO A LA SOLICITUD DE OFERTA PARA CONTRATO MENOR DE SUMINISTRO E INSTALACIÓN DE LA CUBIERTA DE LA PÉRGOLA EN LA ZONA DE MERENDERO DE LAS PISCINAS DE VERANO DEL PALACIO DE DEPORTES, SITUADO EN C/ CONDES DE ARAGÓN DE ZARAGOZA

REFERENCIA: DEPMIN 30-2016

DESCRIPCIÓN DE LOS TRABAJOS

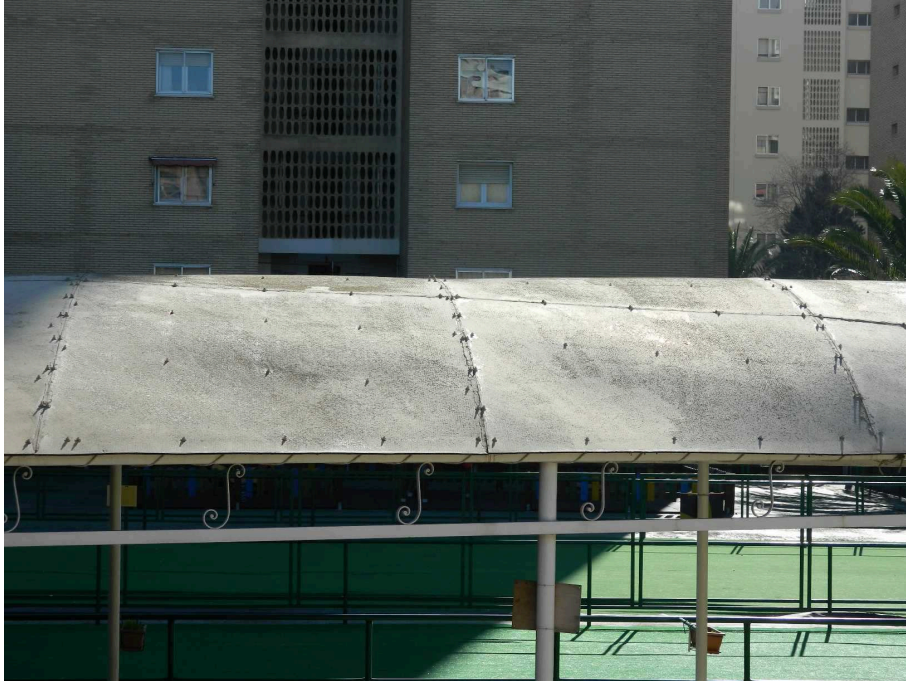
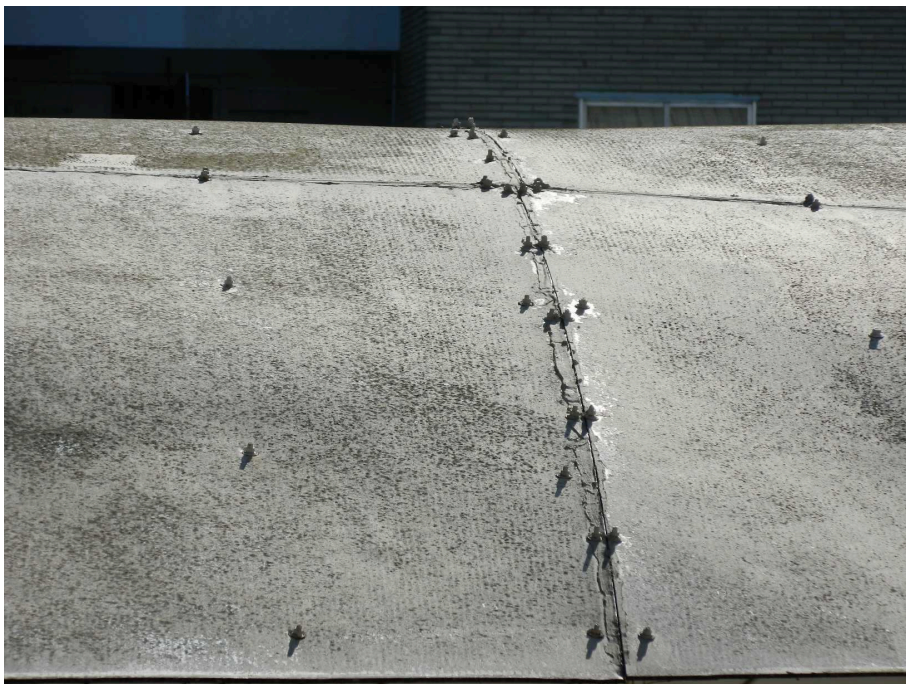
Detalles exterior cubierta

En el exterior, junto al bar existe una estructura ligera cubierta mediante planchas de policarbonato celular curvadas para adaptarse a la estructura que la sustenta. Dichas planchas fueron pintadas para evitar la insolación de verano, ya que las mismas planchas ejercían de lupa potenciando el calor en los meses de verano, justo cuando está en funcionamiento la pérgola. Además presenta múltiples agujeros por los que pasa el agua los días de lluvia.

La reparación consistirá sintéticamente en la sustitución de los elementos obsoletos. Para ello se deberá desatar la malla para ser desmontada, y posteriormente se desmontará las placas de policarbonato, las cuales se encuentra atornilladas.

La nueva cobertura se realizará mediante placas de policarbonato celular blanco pal, de 10 mm de espesor, debiéndose despiezar según el bastidor de la estructura existente. Las juntas entre placas se deberán sellar con banda de butilo autoadhesiva tipo Sika MultiSeal BT de 100 mm de anchura, con acabado superior en gris.

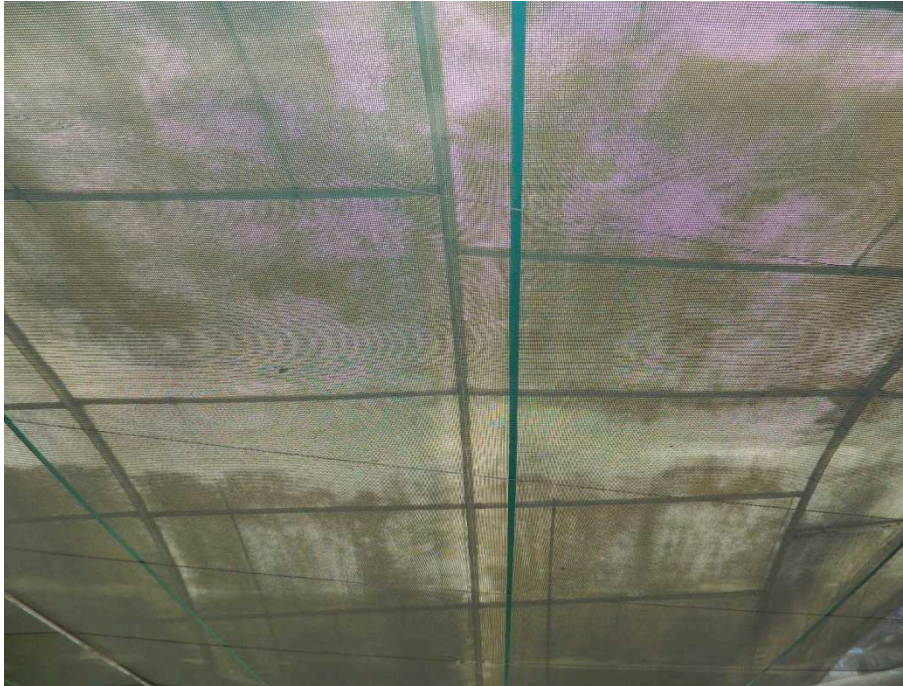
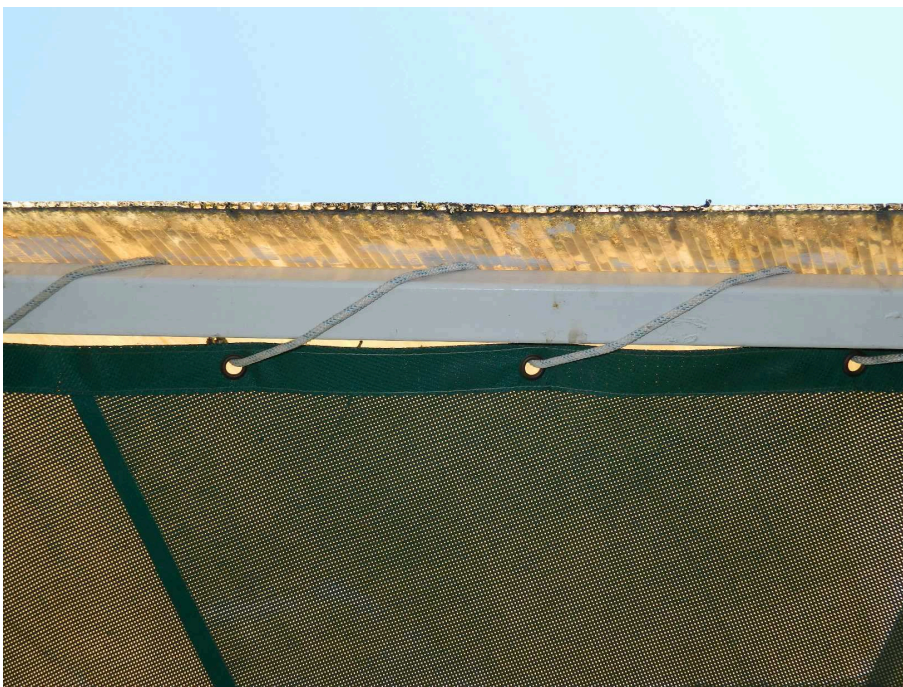
Detalles interior cubierta

Bajo este cubierto, y a modo de falso techo se dispuso un red que con el paso del tiempo se ha ido ensuciando y acumulando polvo, por lo que será preciso su sustitución. Dicha red se encuentra sujeta mediante cuerda tensada a la estructura de la pérgola.

La lona/malla de techo se repondrá mediante red de poliamida en malla de 2x2 mm, fijada a la estructura mediante cuerda trenzada de poliamida de 6 mm.
