## ANEXO A LA SOLICITUD DE OFERTA PARA CONTRATO MENOR PARA LA EJECUCIÓN DE LOS TRABAJOS DE REJUNTADO DE LAS BALDOSAS EN LOS VASOS DE LAS PISCINAS DE VERANO DEL PALACIO DE DEPORTES, SITUADO EN C/ CONDES DE ARAGÓN DE ZARAGOZA

**REFERENCIA:** DEPMIN 27-2016

#### Rejuntado de vasos de piscinas exteriores.

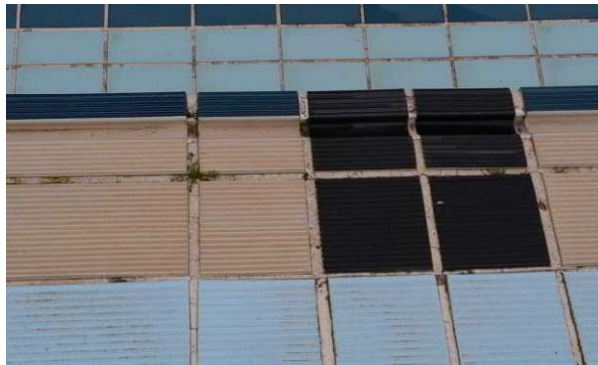
**Detalle Juntas**

Los vasos de piscina exteriores comienzan a presentar desprendimientos en el rejuntado de las baldosas. Para su reparación, se deberán eliminar los rejuntados actuales por medios manuales con apoyo de agua a presión, procediendo posteriormente a la limpieza de las juntas y a la aplicación de mortero JUNTATEC (CG2 W Ar) de Rosagres.
