## TRAMO DE APARCAMIENTO ENTRE LA AVENIDA DE CÉSAR AUGUSTO Y LA PLAZA DE SALAMERO EN ZARAGOZA

## INFORME SOBRE LA CARGA MÁXIMA ADMISIBLE EN LA LOSA DE CUBIERTA

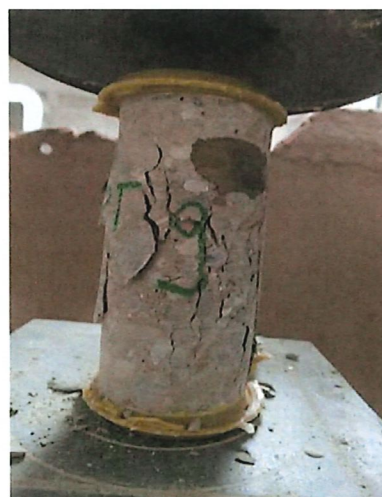
Testigo con varilla de acero
